## Aplicación de la bioingeniería en obras forestales en montes públicos y cauces de Catalunya

SOLANELLES UBACH, M. (1), SAN ROMÁN SAN ROMÁN, C. (2)

1. Forestal Catalana, SA, Generalitat de Catalunya
2. Direcció general de Boscos i Gestió del Medi, Departament d'Agricultura, Ramaderia, Pesca i Alimentació, Generalitat de Catalunya

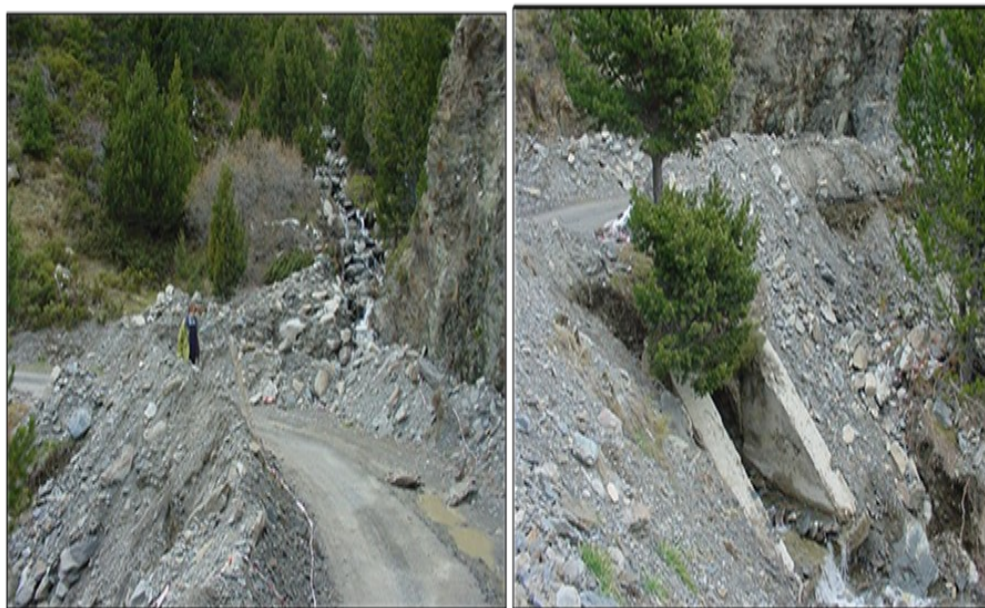
El día 23 de julio del año 2002 se produjo un importante aguacero que provocó desprendimientos y caídas de bloques en el torrente de Envalls. Se produjeron daños importantes a la carretera de acceso al monte.

*Figura 3. Fotos de la pista de acceso al monte con el tráfico restablecido, después de su obstrucción por los acarreos y bloques movilizados en el torrente.*

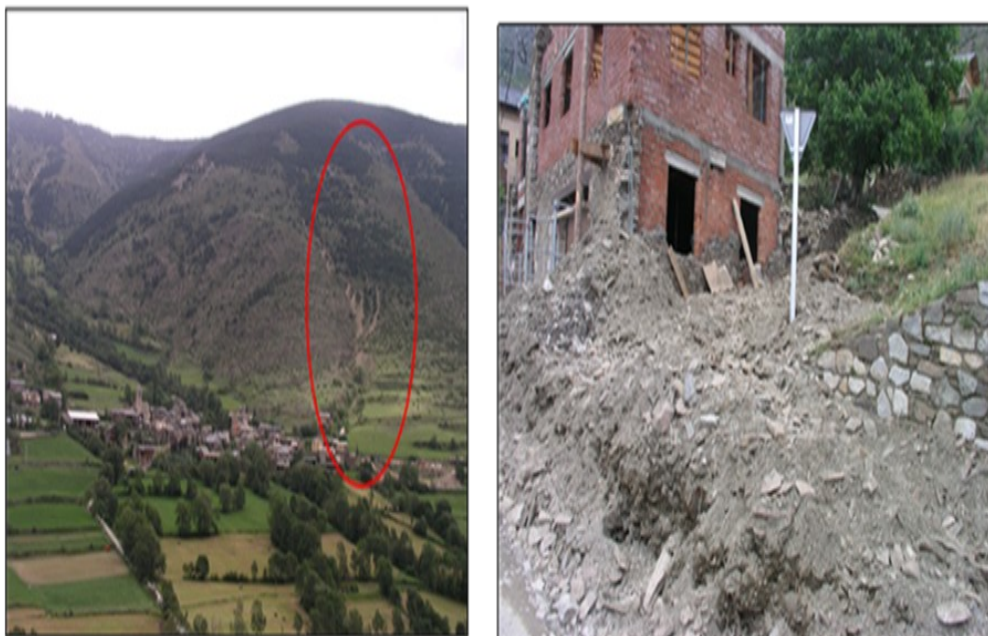
El día 30 de junio de 2006 en el Torrent de las Canes, la precipitación acumulada arrastró un volumen importante de material sólido que obstruyó totalmente la entrada del pueblo con toneladas de gravas y tierras.

*Figura 4. Vista general del torrente de les Canes con el pueblo de Meranges situado en el cono de deyección y fotos de la pista de acceso al pueblo y al monte obstruida por los acarreos movilizados en el episodio de lluvias.*

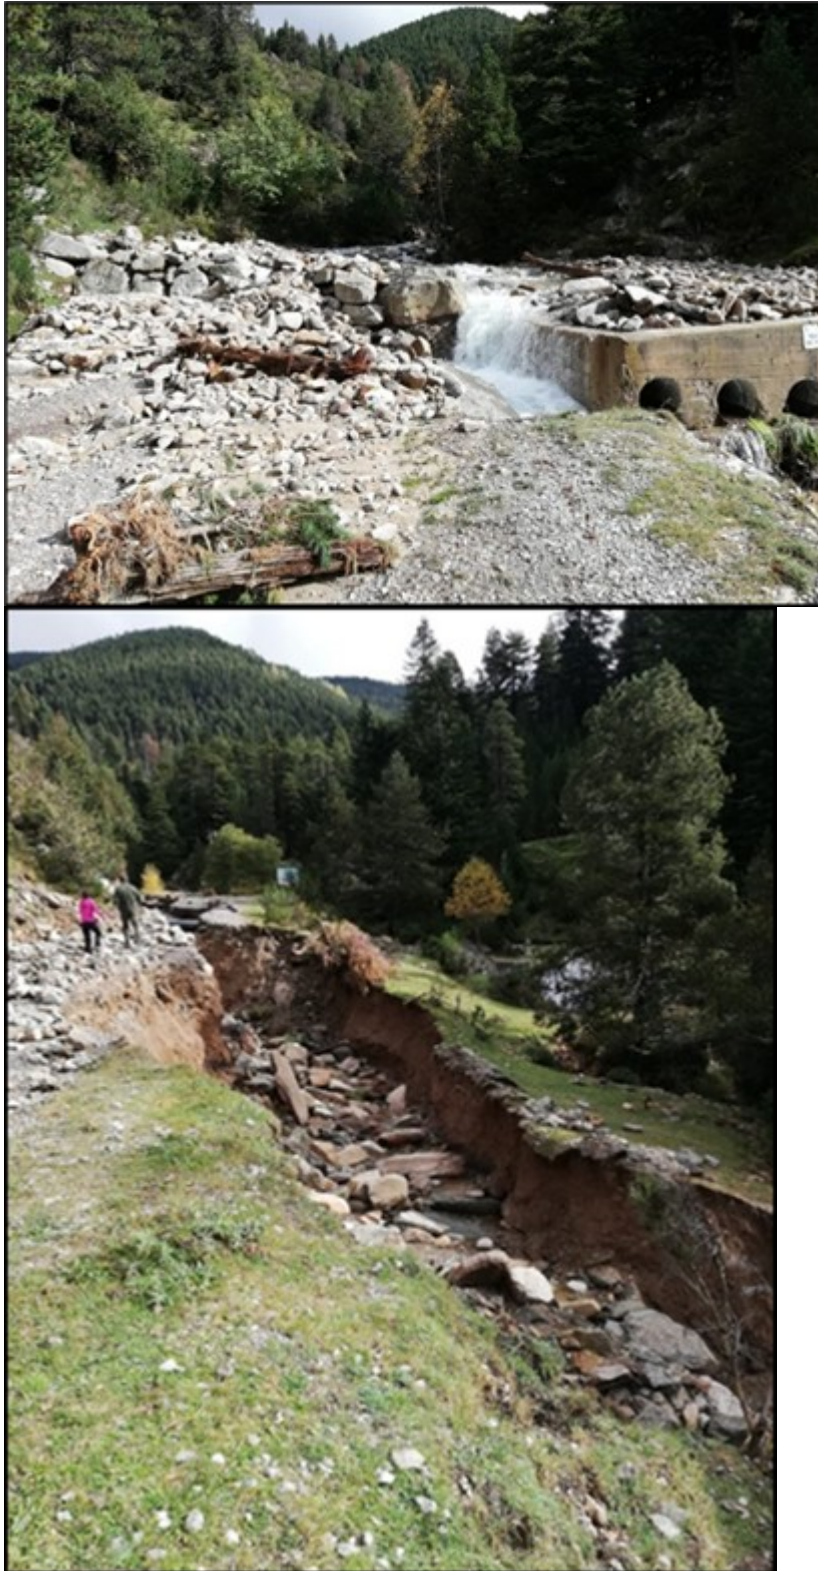
*Figura 18. Fotos de la pista de acceso al monte donde el flujo torrencial erosionó el lateral derecho de la obra de fábrica y el agua que circuló por la pista la erosionó generando una cicatriz de más de ocho metros de longitud y tres metros de profundidad.*

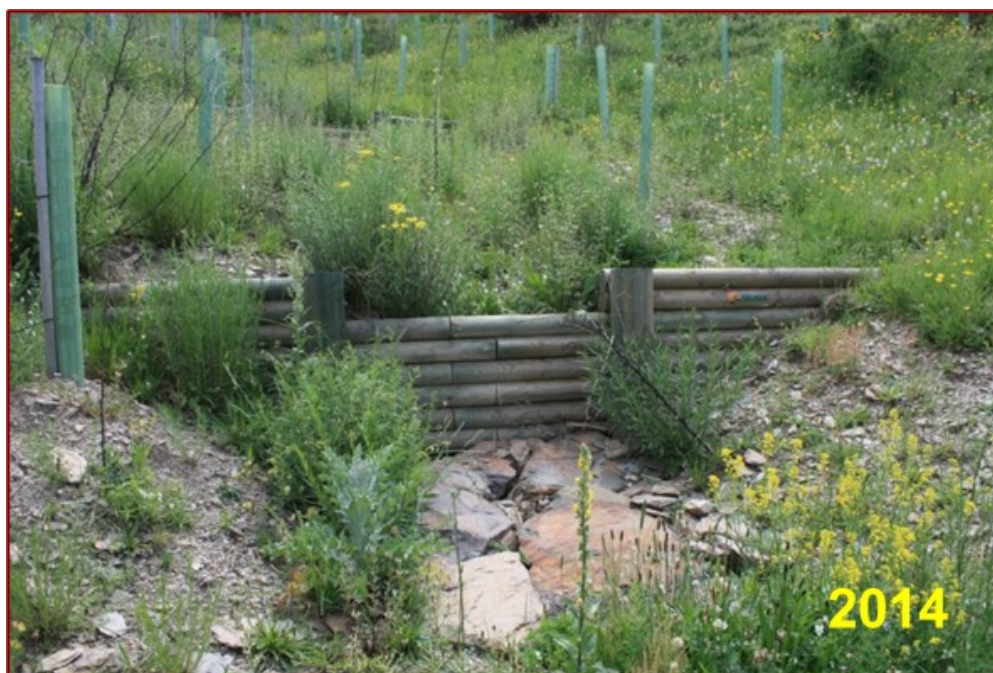
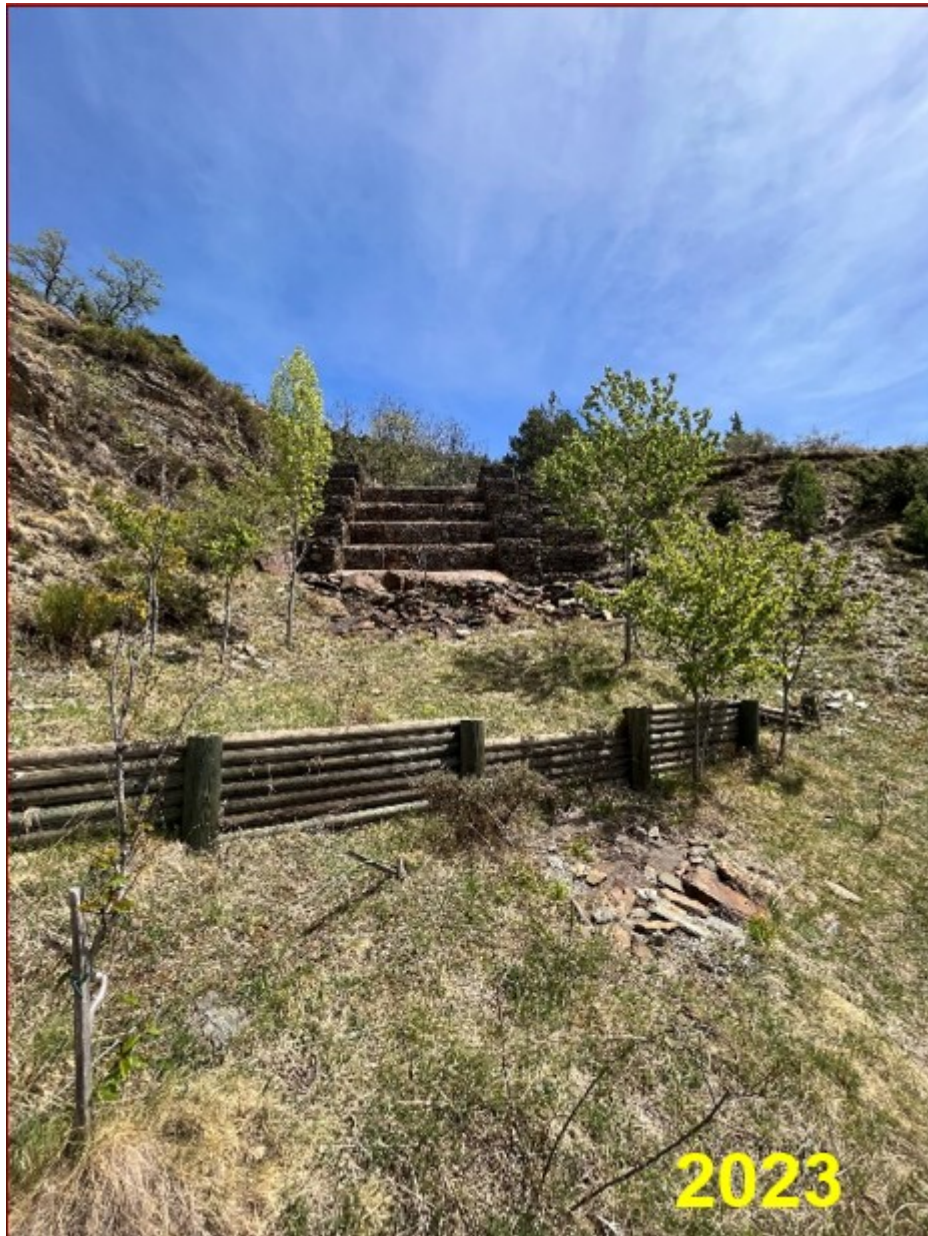
La puesta en servicio de las 3 obras de bioingeniería ha sido totalmente satisfactoria. No se han observado síntomas de degradación de las estructuras ni de los materiales biodegradables más allá de grietas de 5- 6 mm en la superficie de los troncos tratados y en los de laricio.

La vegetación en las empalizadas se ha desarrollado perfectamente. La cobertura herbácea es del 100% y el 80 % de los árboles plantados han arraigado bien.

*Figura 27: Foto de la evolución de las palizadas y de la vegetación.*

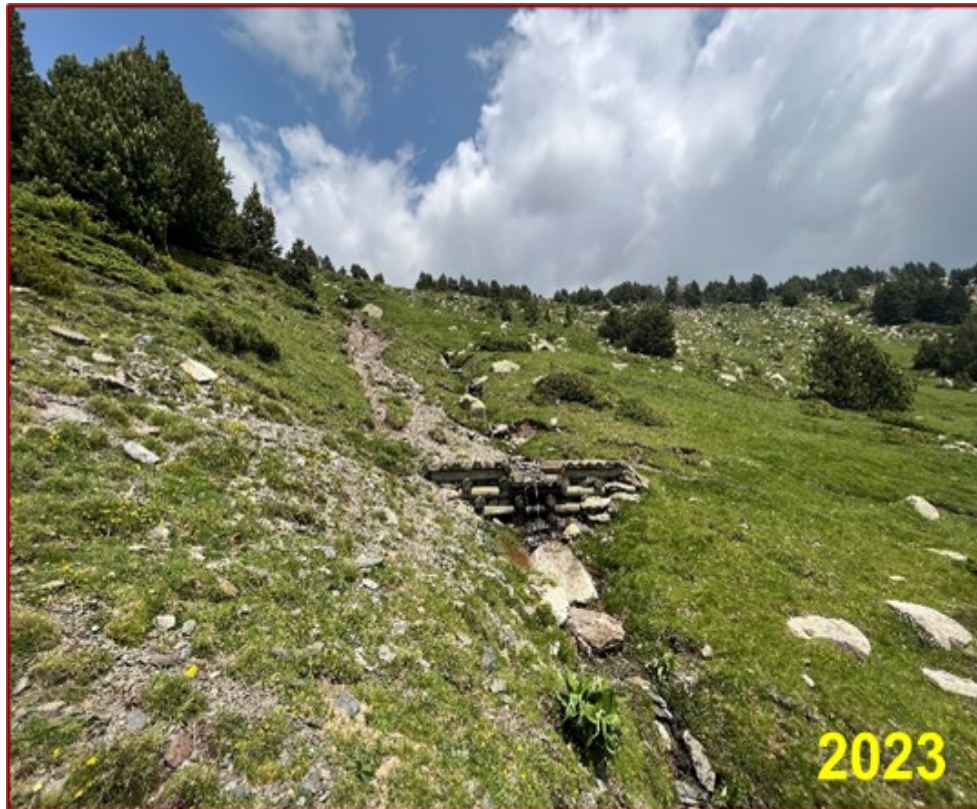
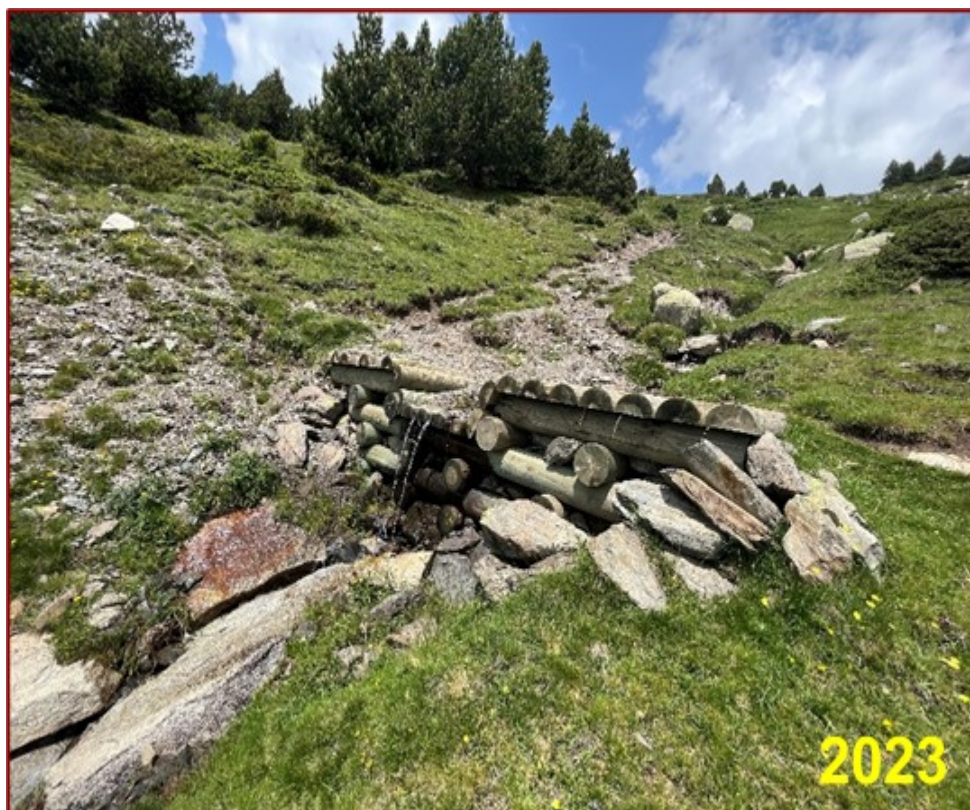
La reforestación en la parte alta de la cuenca con pino negro no ha arraigado en las laderas del torrente estabilizadas con los diques de consolidación realizados con madera tratada. Los protectores se tumbaron tras las nevadas del invierno posterior a su colocación. Tampoco ha aumentado la cobertura herbácea natural en esta zona.

*Figura 28: Foto de la evolución de los diques de consolidación y de la vegetación en la parte alta de la cuenca.*

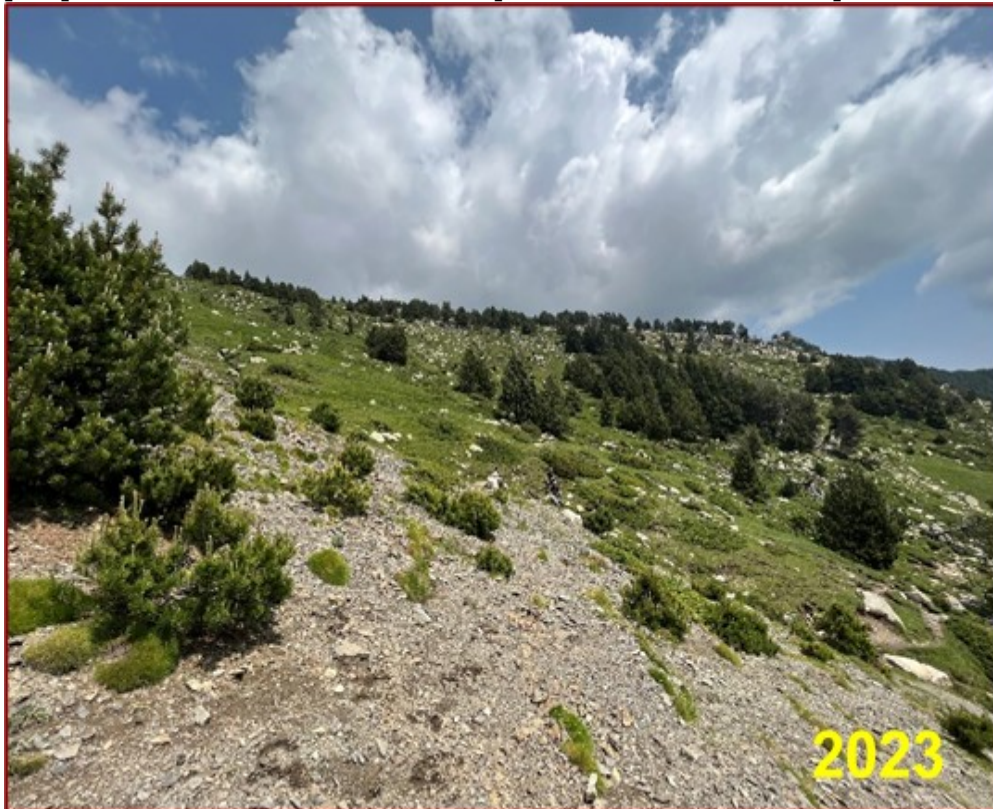
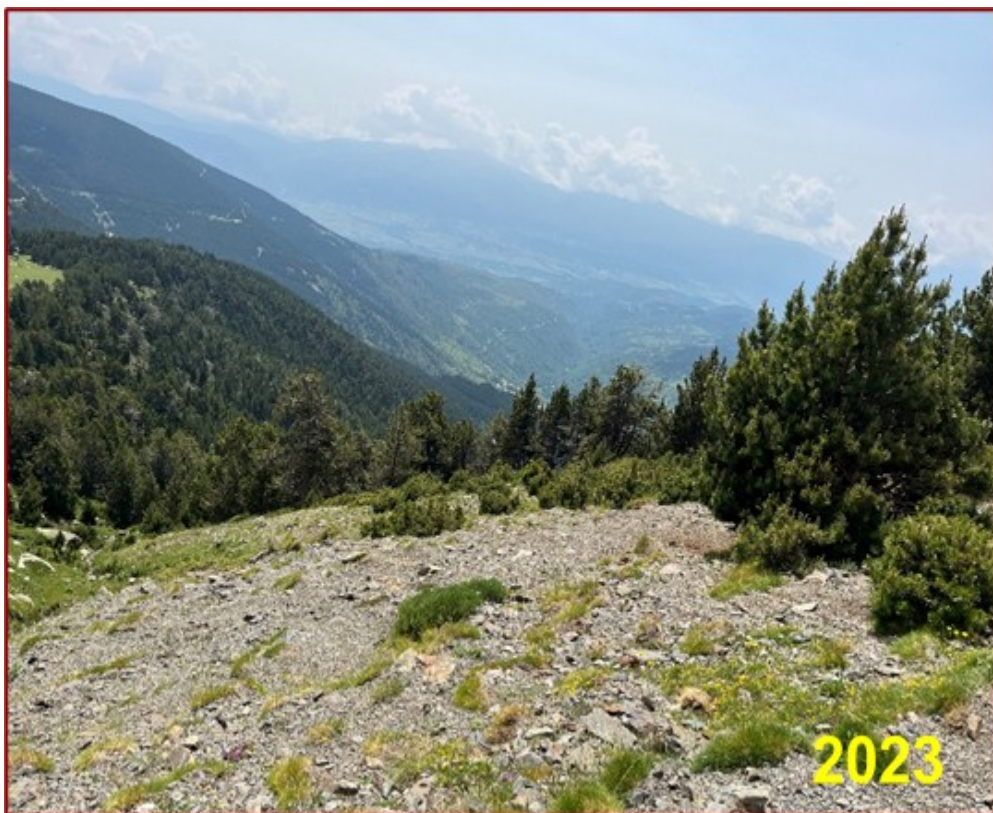
La reforestación realizada fuera de la ladera de incisión del torrente sí que ha prosperado con un éxito del 40% de supervivencia de los árboles plantados.

*Figura 29: Foto de la evolución de la vegetación en la parte alta de la cuenca.*  
La revegetación mediante estacas de sauce en los muros krainer de la canalización

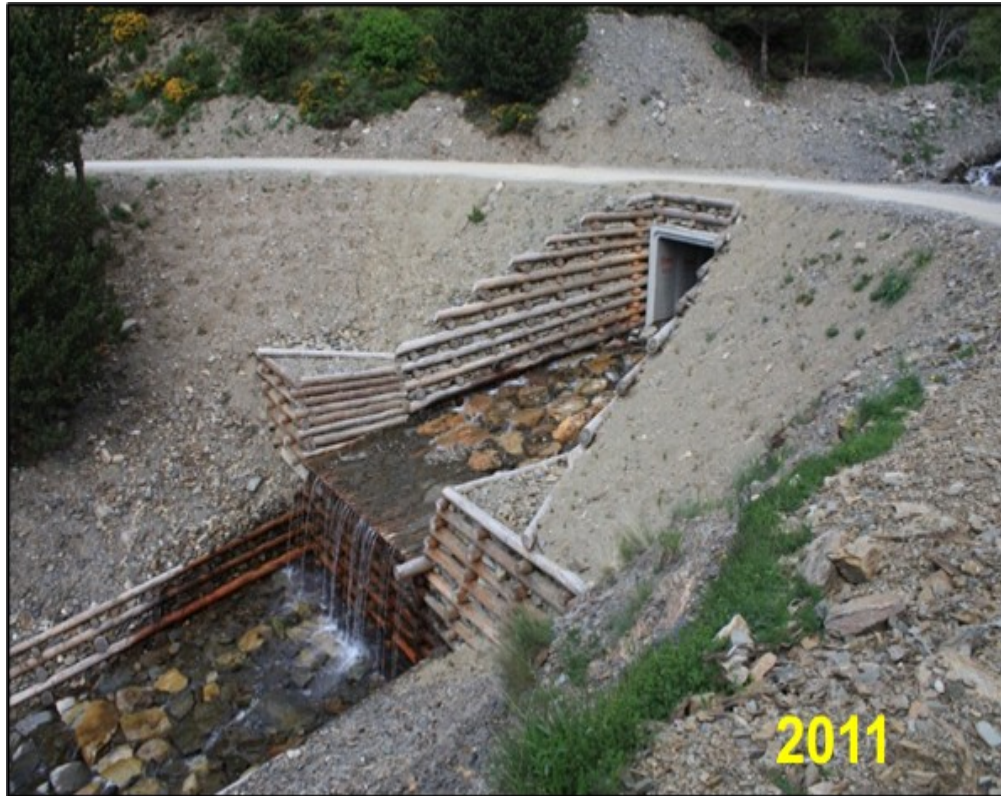
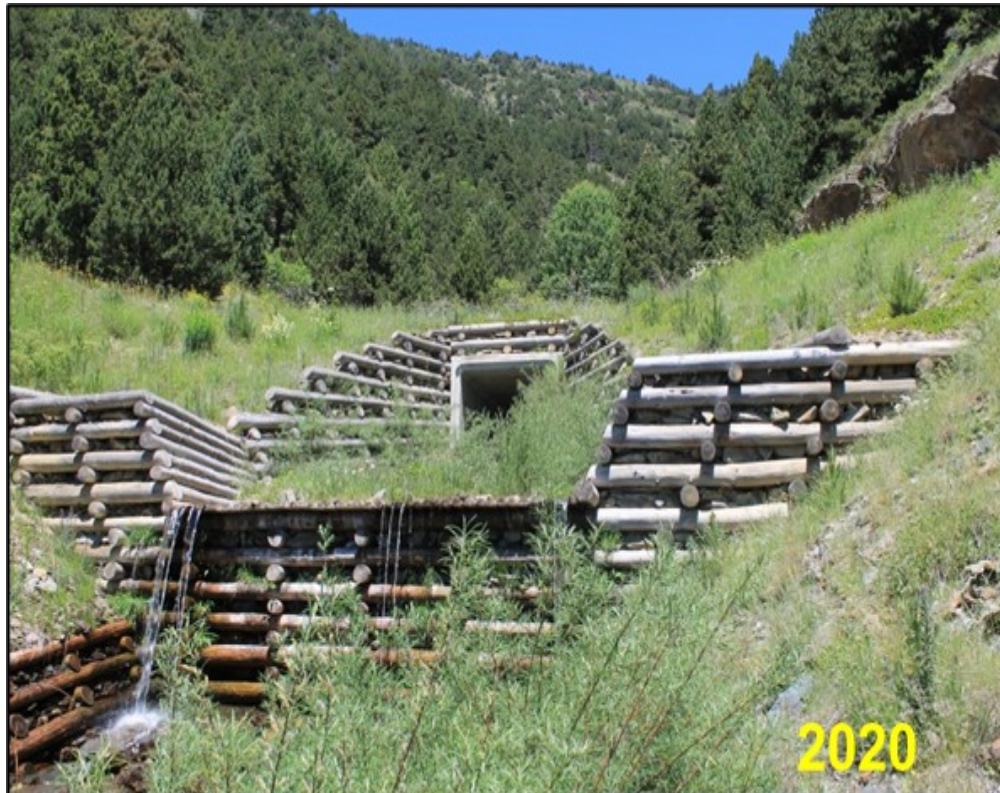
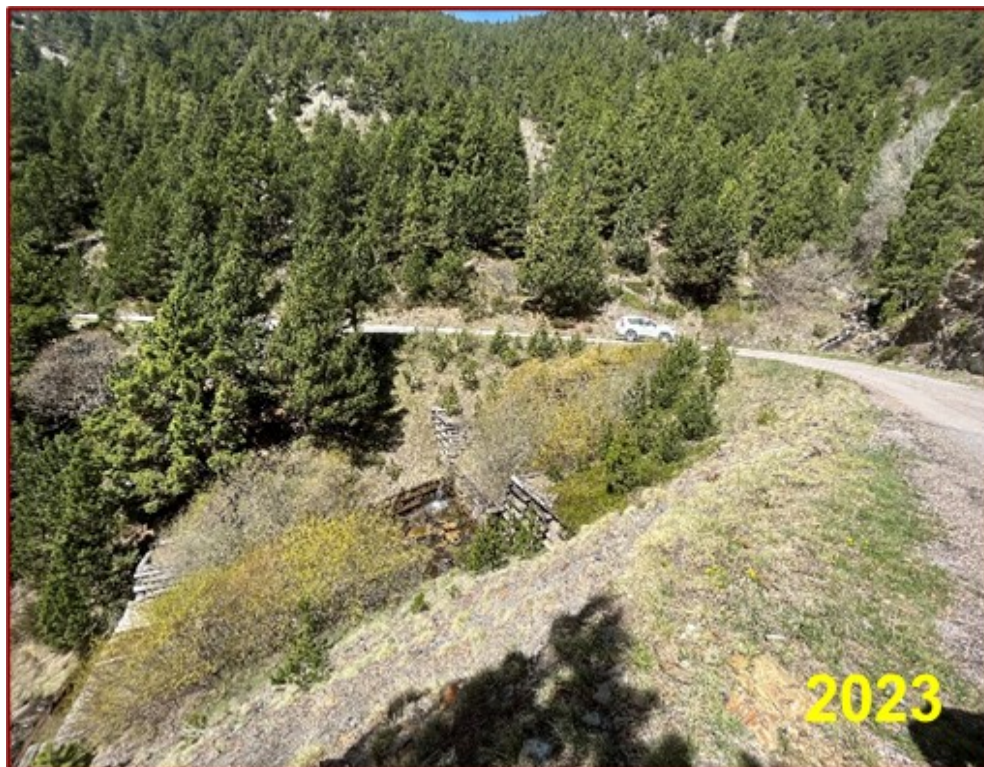
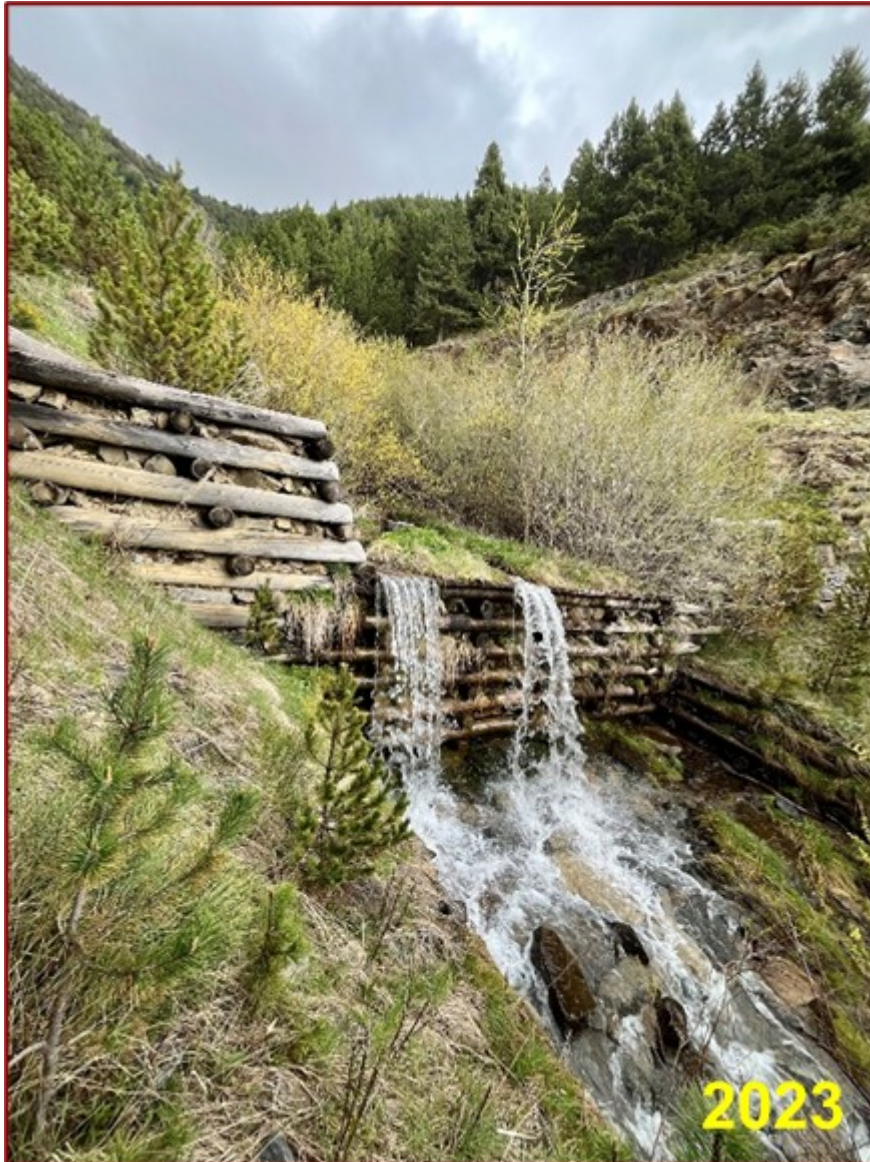
lateral en la ejecución de la obra no prosperaron. Posteriormente el año 2012 con medios propios de la administración forestal se volvieron a plantar estacas de sauce en los muros laterales de la canalización y se plantó pino silvestre en los taludes inferiores de la pista, la cual si que ha tenido éxito. Tanto la parte aérea como la radicular de los sauces se ha desarrollado correctamente.

*Figura 30: Foto de la evolución de los diques de consolidación, canalización lateral y de la vegetación aguas debajo de la nueva obra de paso al torrente.*

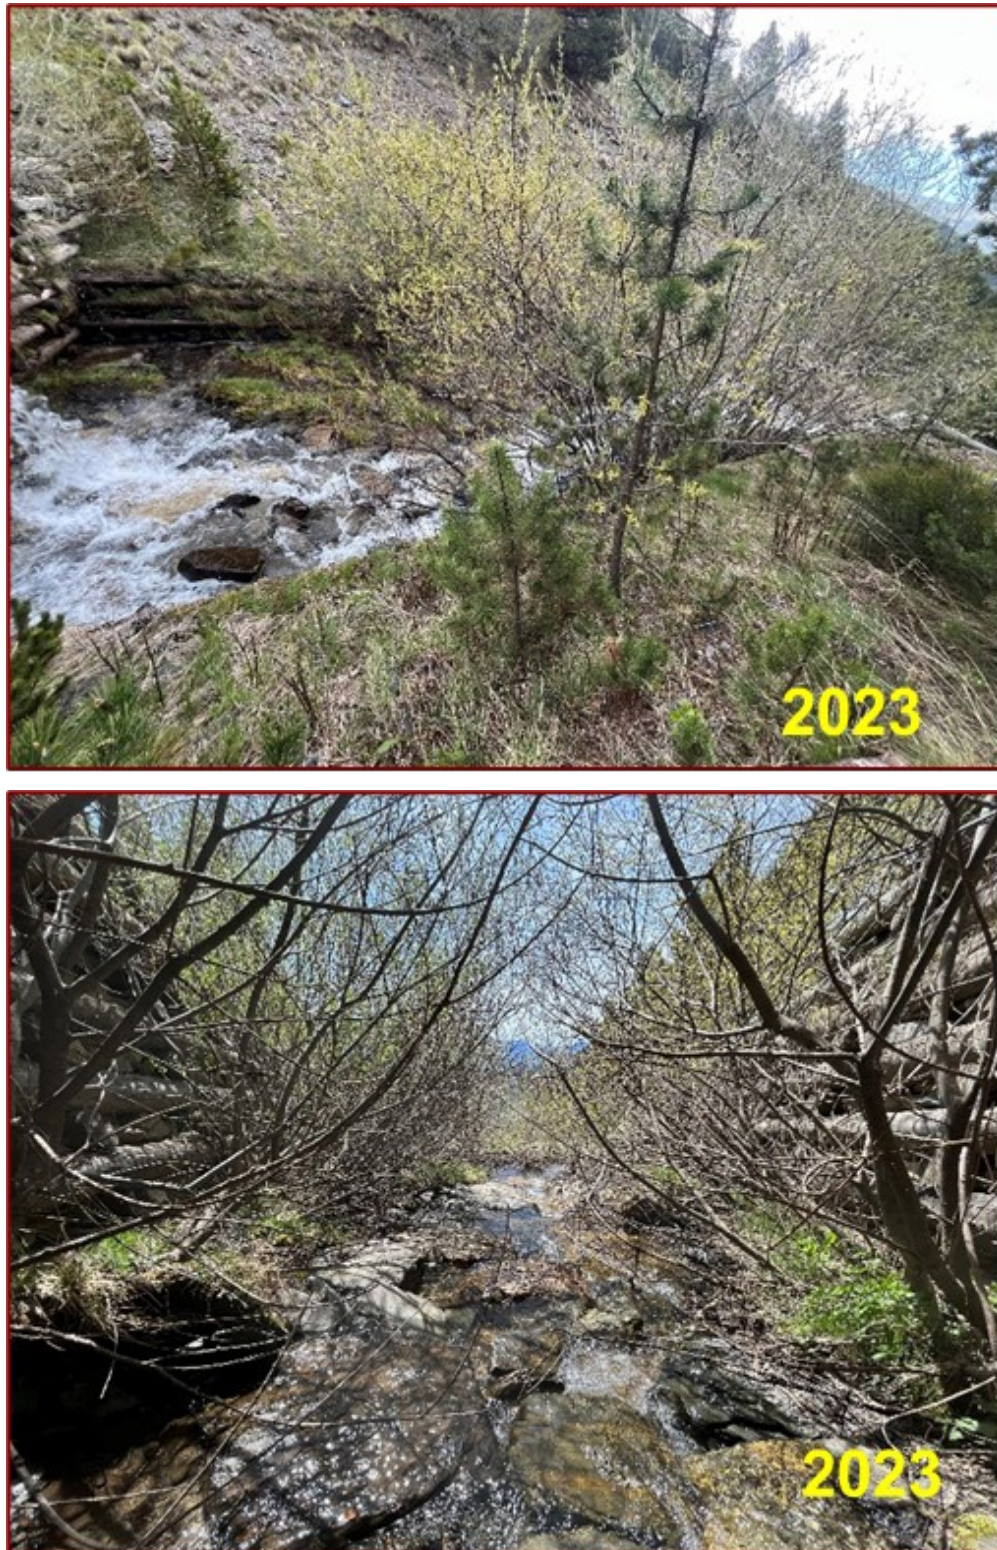
La deposición de tierras en los encachados de piedra de escollera contruidos entre diques ha originado su revegetación. Actualmente la sección hidráulica de la canalización es suficiente y mantiene su funcionalidad. Los taludes inferiores de la obra de paso al torrente están estabilizados.

*Figura 31: Foto de la evolución de la vegetación aguas debajo de la nueva obra de paso al torrente construida.*

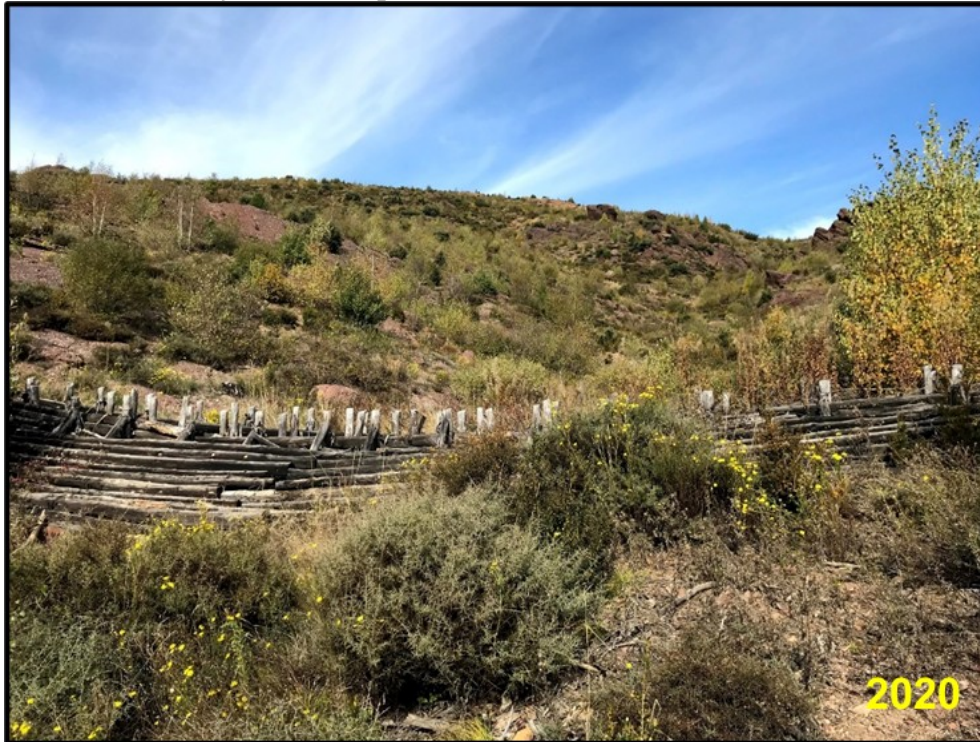
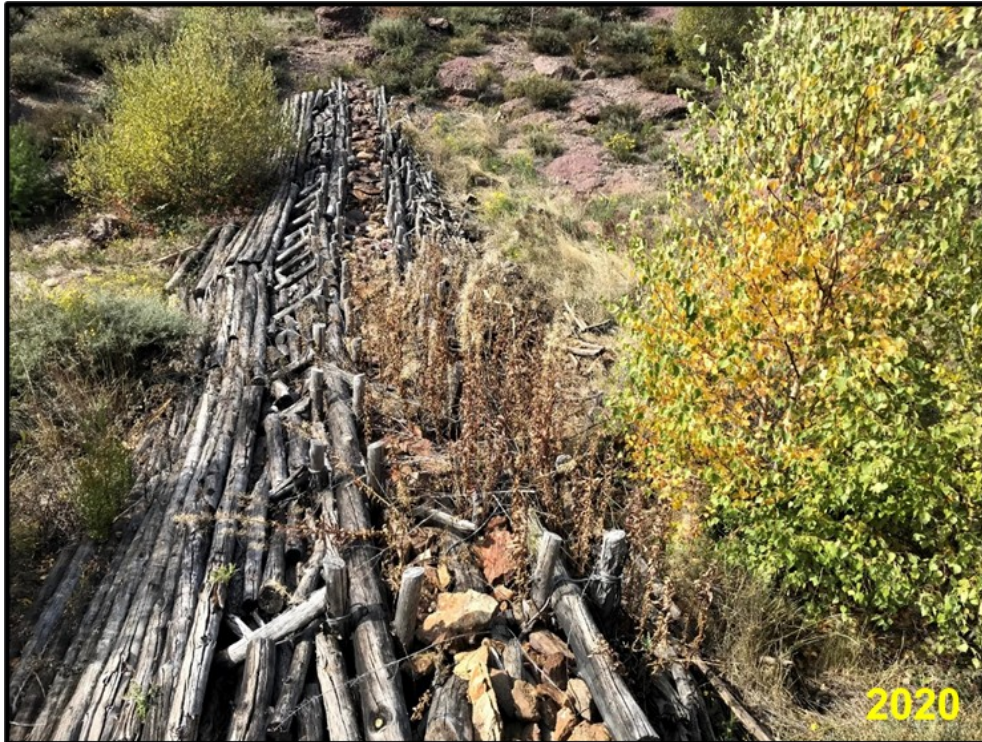
Los diques mixtos construidos han retenido sedimento fino en el paramento de aguas arriba. Actualmente no se observa movilización de sedimentos en los puntos donde se construyeron los diques mixtos.

*Figura 32: Fotos del estado del dique mitxo y de la evolución de la vegetación .*

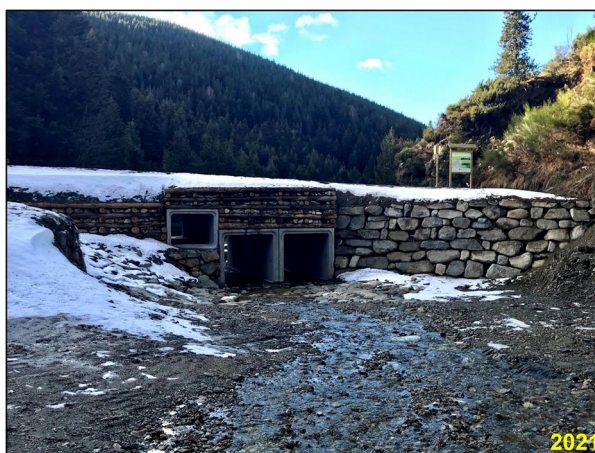
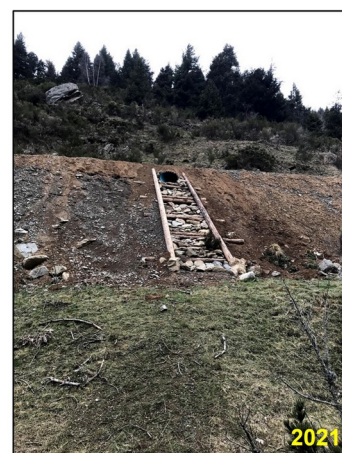
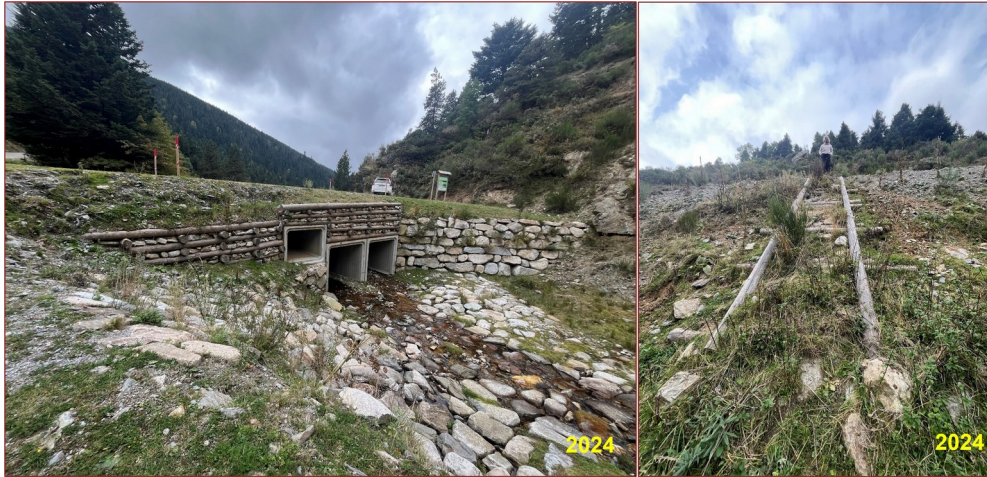
El estado de las estructuras de los muros krainer es excelente y realizan plenamente la funcionalidad por la que fueron contruidos. No se observan grietas ni síntomas de degradación en la madera. El estado de la revegetación de los taludes es insuficiente. Seria necesario realizar la reforestación de los taludes en un periodo máximo de 5 años para tener la estructura radicular eficaz cuando empiece la degradación de la madera.

*Figura 33: Foto de la evolución de las obras.*

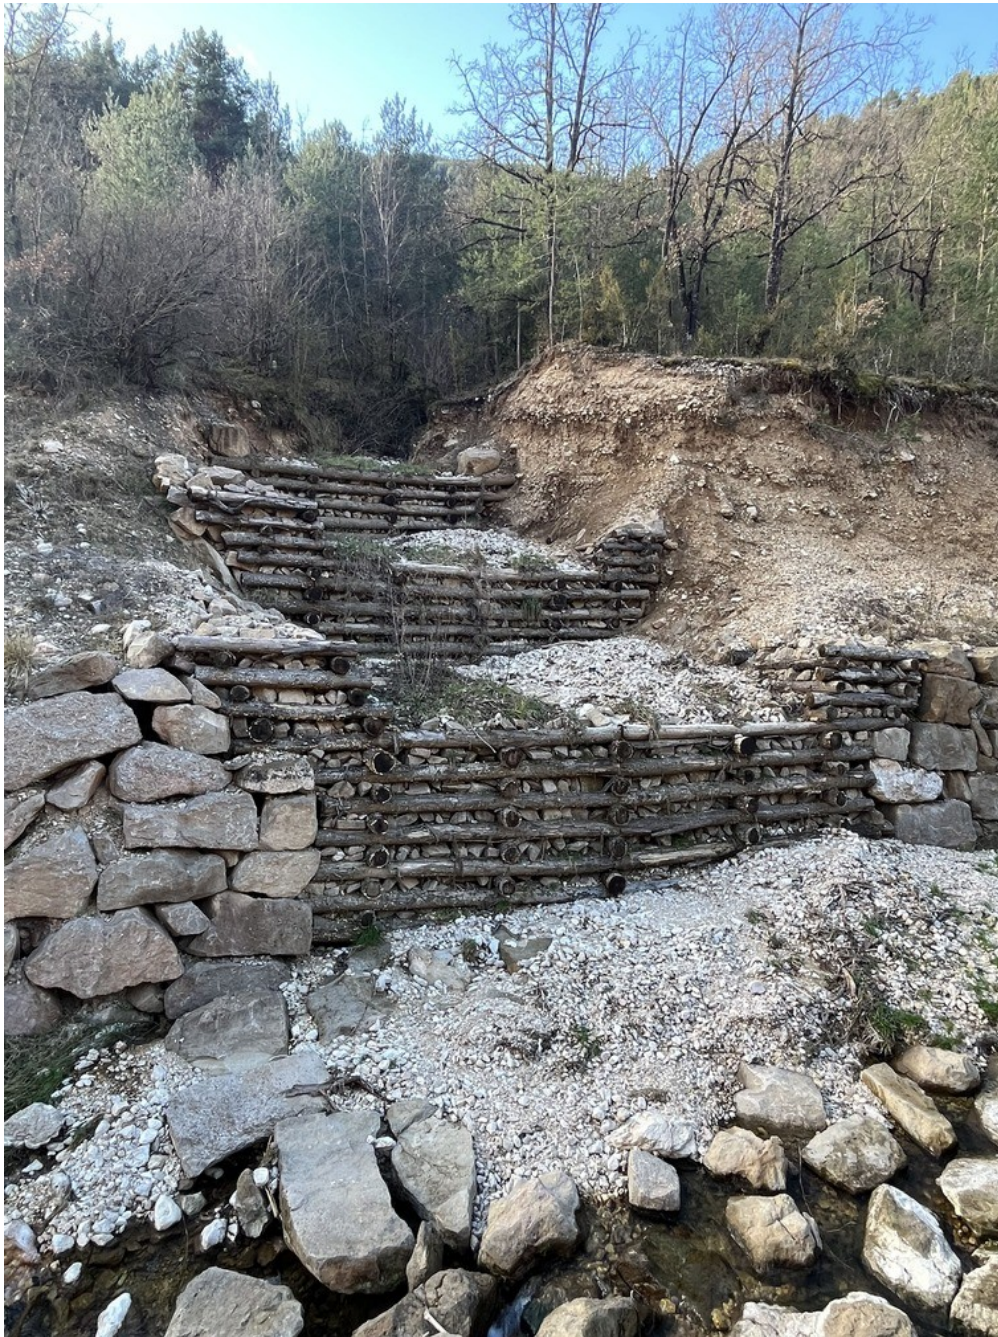
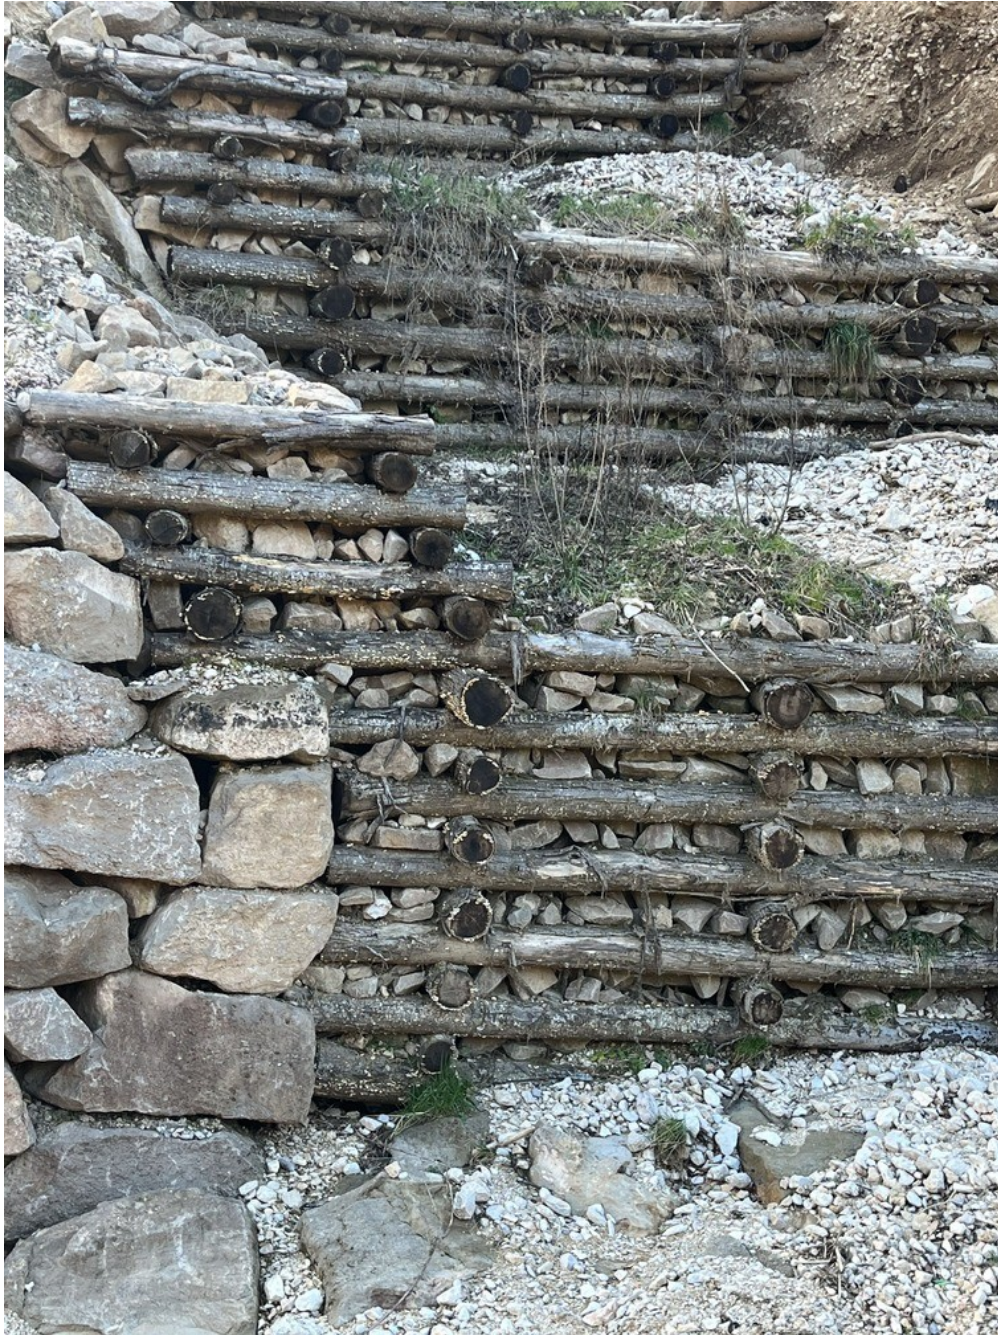
Las estructuras están realizando plenamente la funcionalidad por las que fueron construidas. La deposición de sedimentos entre diques es correcta. No se ha generado erosión entre la interfaz de las estructuras de bioingeniería y los taludes de tierra. No se observan síntomas de degradación en los troncos de castaño.

*Figura 34: Foto del estado actual de las obras.*

La revegetación natural de los taludes es escasa y se considera necesario realizar la reforestación de las estructuras y de los taludes. Para llevar a cabo la revegetación de los taludes será necesario disminuir su pendiente para mejorar su estabilidad.
