9º CONGRESO FORESTAL ESPAÑOL

9CFE-1411

LA ALBERCA: DE PRESA ABANDONADA A HUMEDAL CATALOGADO

MUÑOZ MARTÍNEZ, E.,(1) RODRÍGUEZ PABLO, D.(1), CANTERO DESMARTINES, F. J. 2)

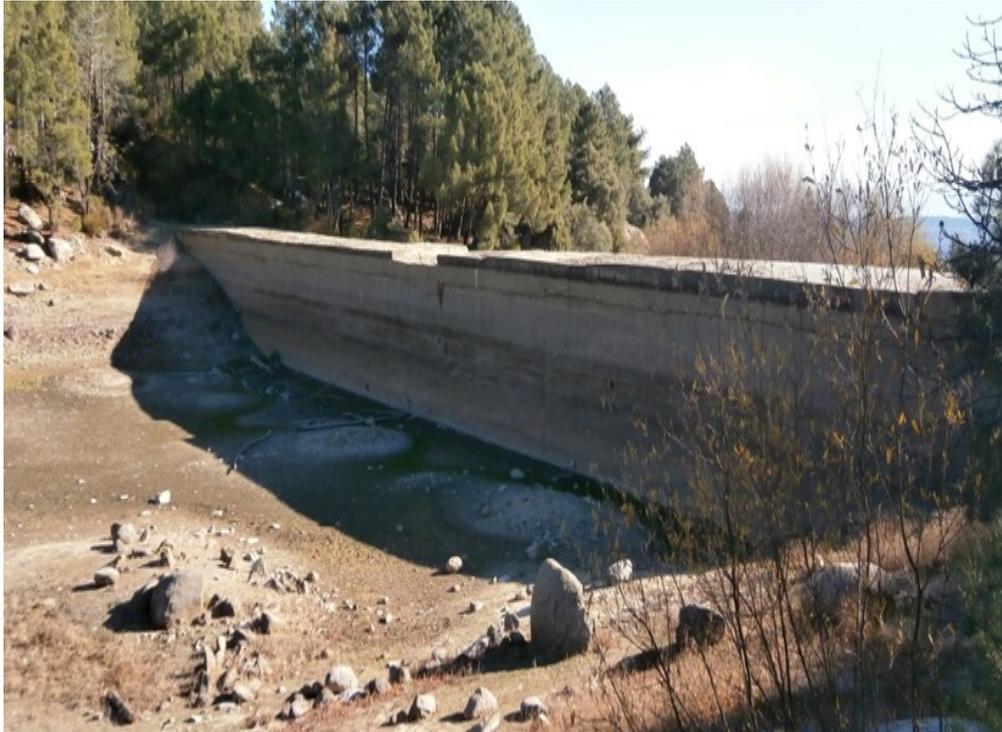
Figura 1. Foto de la presa tomada en 2019

Aunque la presa inicial se había planteado con una altura de 20 metros, las obras se paralizaron a una altura de 12 m. La coronación tenía una anchura de 6,3 m y 96 m de longitud (Figura 1).

Internamente, el cuerpo de presa contaba con una galería horizontal, con un único acceso desde su margen derecha. Esta misma galería daba acceso a la única válvula del único desagüe de la instalación.

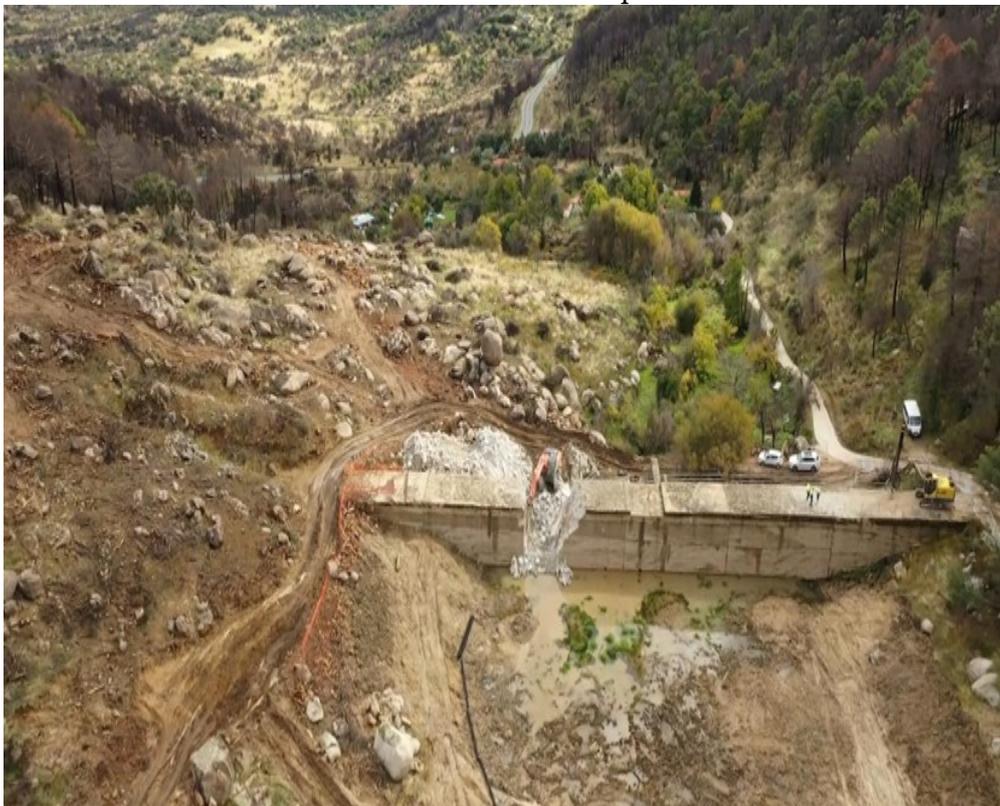
Figura 2. Desvío del cauce y brecha en el cuerpo de presa

Para asegurar la continuidad del flujo del arroyo durante las obras y evitar su interferencia con los trabajos que se estaban realizando, se instaló una manguera de derivación para conducir las aguas abajo de la presa. Se aprovechó el cuenco de amortiguación de esta a modo de balsa de decantación, colocando en uno de sus lados pacas de paja con el fin de evitar el arrastre de materiales sólidos en suspensión a la red fluvial.

Fue necesario abrir una brecha (Figura 2) en el cuerpo de presa debido a la aparición de surgencias laterales en el embalse. Esta apertura se realizó aprovechando una de las juntas entre bloques, de tal forma que se conseguía evacuar el agua acumulada en el lado de aguas arriba y el aislamiento de la parte a desmantelar mediante la voladura del tramo de presa a mantener.

La demolición se realizó el 4 de noviembre de 2020 mediante voladura controlada, diseñada para dirigir los efectos hacia un área segura, lejos de las viviendas cercanas.

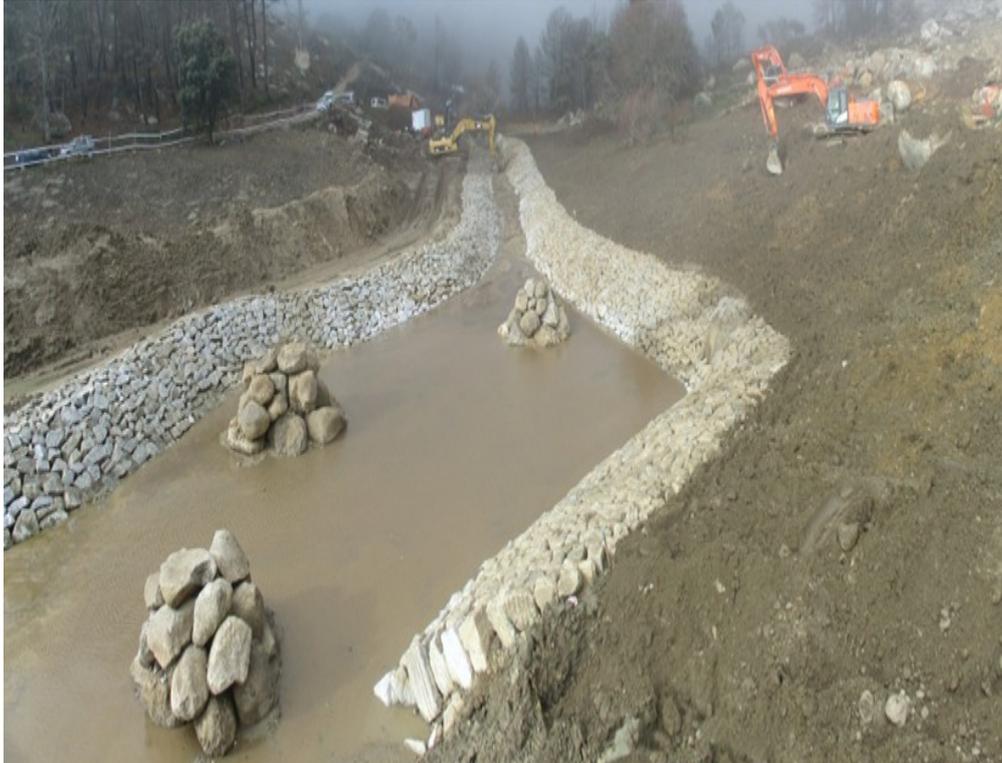
Figura 4. Escollera en bordes de la charca e islotes centrales

Se creó una charca estacional con bordes de escollera suave para fomentar el arraigo de vegetación y facilitar el acceso de anfibios. En el centro de la charca se instalaron tres isletas con piedras del entorno de diverso tamaño para que sirvieran de refugio para estos (Figura 4).

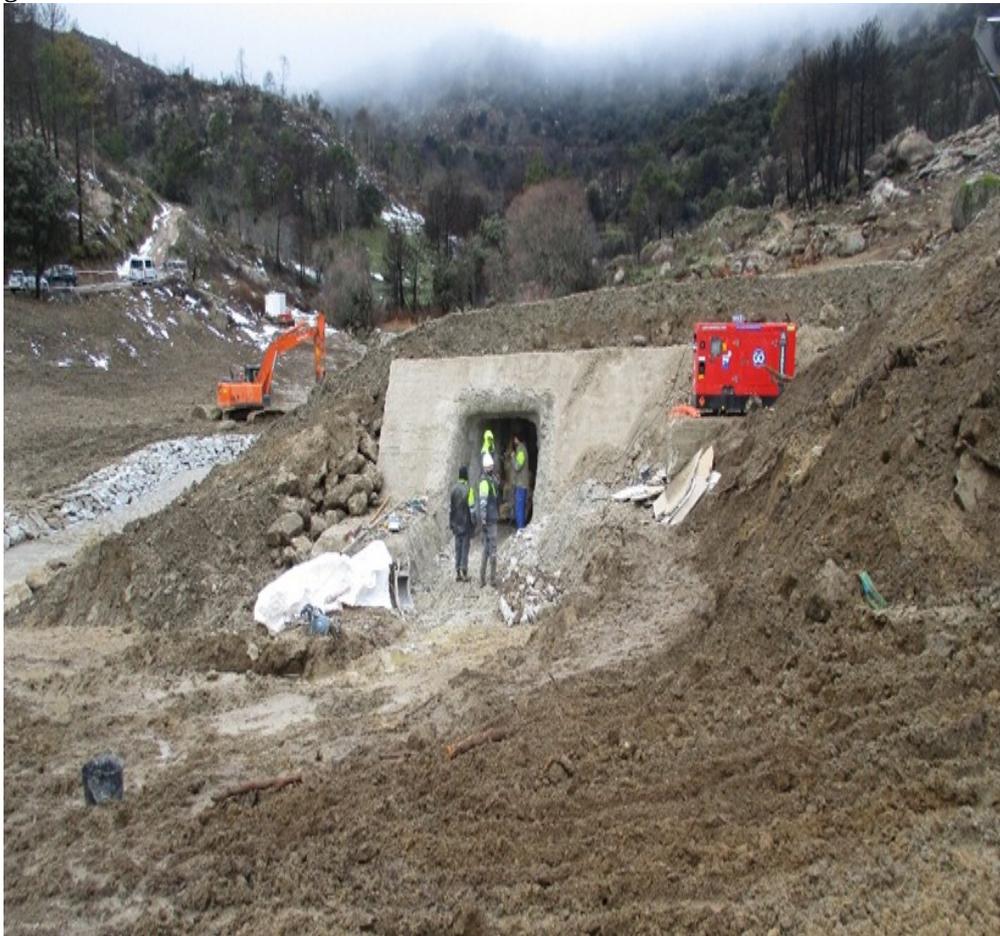
Figura 5. Picado de acceso a la galería de la presa

Para acceder al tramo de galería de la presa que se mantuvo para el refugio de la colonia de murciélagos, hubo que realizar un acceso desde el lado de aguas abajo mediante una perforación de más de 7 m de longitud hasta alcanzar la galería original (Figura 5). Este acceso se completó con la colocación de marcos prefabricados de hormigón, asegurando la estabilidad del conjunto y manteniendo las condiciones de humedad y temperatura. En la clave de galería, se colocaron seis bloques de hormigón sustentados por una estructura de acero inoxidable para facilitar el anidamiento de murciélagos.

La integración con el medio se consiguió con la cubrición de este volumen de hormigón con una matriz de tierra y bolos de piedra granítica del entorno con el objetivo de evitar posibles asentamientos posteriores del terreno. Asimismo, se instaló una cancela para evitar el acceso de personas no autorizadas al interior de la galería.

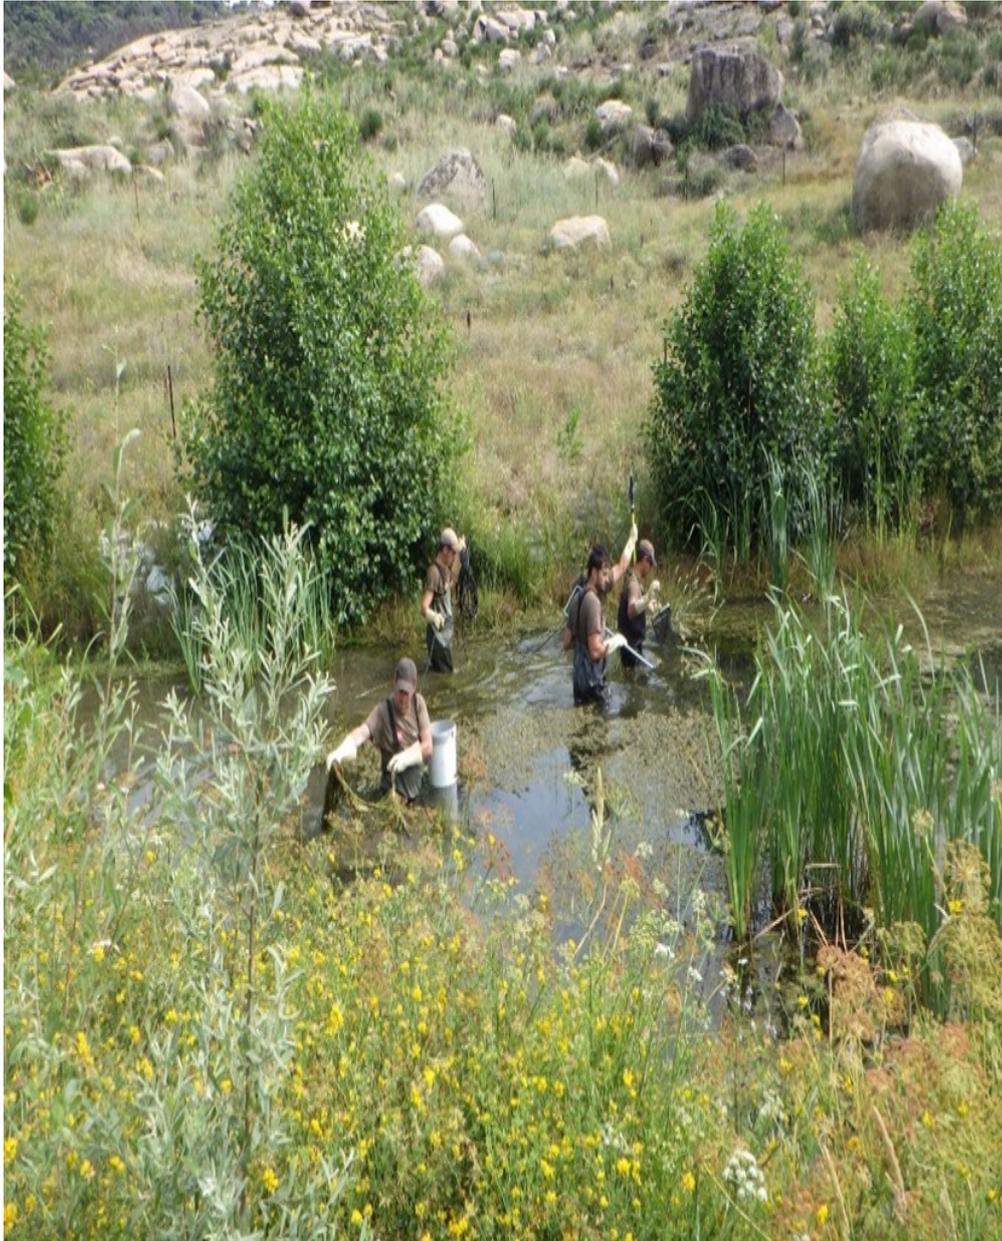
Figura 6. Jornada de pesca eléctrica en junio de 2023

Estas últimas actuaciones se han debido a la presencia de peces que se han vertido en la charca por personas que pretendían pescar en la misma. Las especies piscícolas encontradas son *Carassius carassius*, *Cyprinus carpio* y *Micropterus salmoides*. Todas ellas son especies exóticas, y todas representan un serio peligro para la supervivencia de las poblaciones de anfibios. También han contribuido a incrementar la turbidez de las aguas, lo que ha eliminado especies vegetales acuáticas que habían colonizado la charca en un primer momento, incapaces de medrar en tales condiciones. También se han avistado en las isletas algún ejemplar de galápago, pero no ha resultado posible determinar si se trata de alguna especie exótica o de la que puede esperarse en este lugar, *Mauremys caspica*. Para intentar evitar sucesivas sueltas de peces, se declaró la charca como vedado de pesca. A pesar de tal declaración, y de la posterior y de mayor rango de humedal protegido, según el Ley 7/1990 de Protección de embalses y zonas húmedas de la Comunidad de Madrid, han continuado las sueltas no autorizadas de peces, lo que ha obligado a la patrulla de control de fauna a efectuar labores de pesca eléctrica (Figura 6) para eliminar o reducir en la medida de lo posible su presencia.

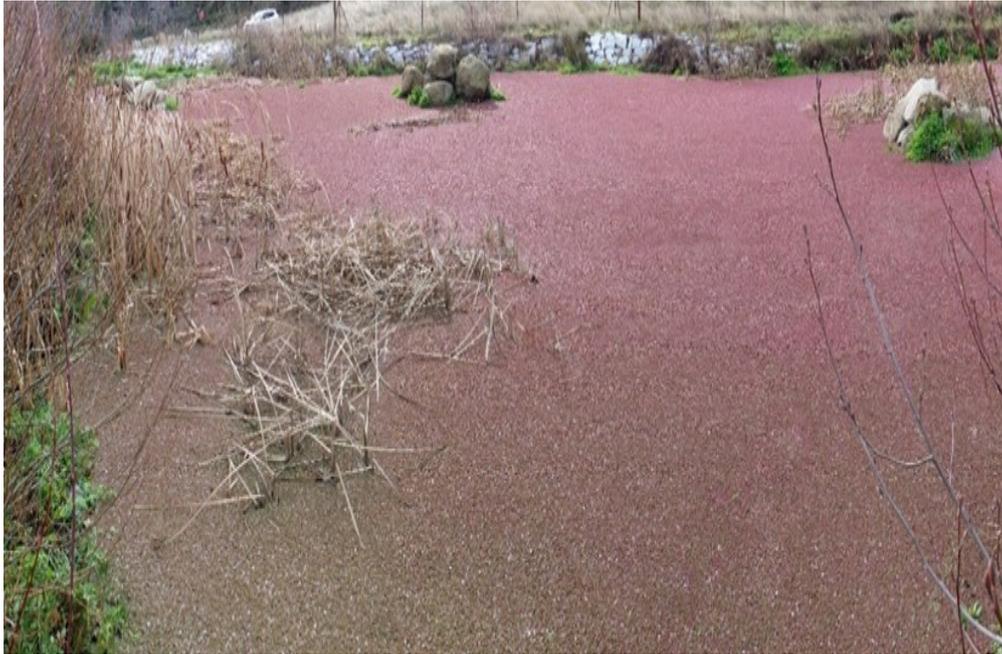
Figura 7. Enero de 2024. *Azolla filiculoides*

En cuanto a la flora invasora, de forma inesperada y explosiva, *Azolla filiculoides* (Figura 7), que se detectó por vez primera en octubre de 2023, había cubierto casi por completo la lámina de agua a finales de ese año. En febrero de 2024 se realizaron las primeras tareas de eliminación con medios físicos. A pesar de los esfuerzos reiterados, este helecho volvía en poco tiempo a recuperarse, con el agravante de estar acompañado de otra especie exótica, *Limnobium variegatum*.

En cuanto a *Azolla fliculoides*, experimentó un declive muy rápido a lo largo del verano de 2024, hasta desaparecer por completo a comienzos de otoño y reaparecer de manera escasa en primavera de 2025. El corto periodo de tiempo que lleva manifestándose esta especie en La Alberca no ha permitido encontrar un patrón que justifique este aparente errático comportamiento, si bien resulta plausible que la mengua de la superficie cubierta por esta especie invasora sea debida a la actividad del gorgojo *Stenopelmus rufinasus*. Al igual que el helecho del

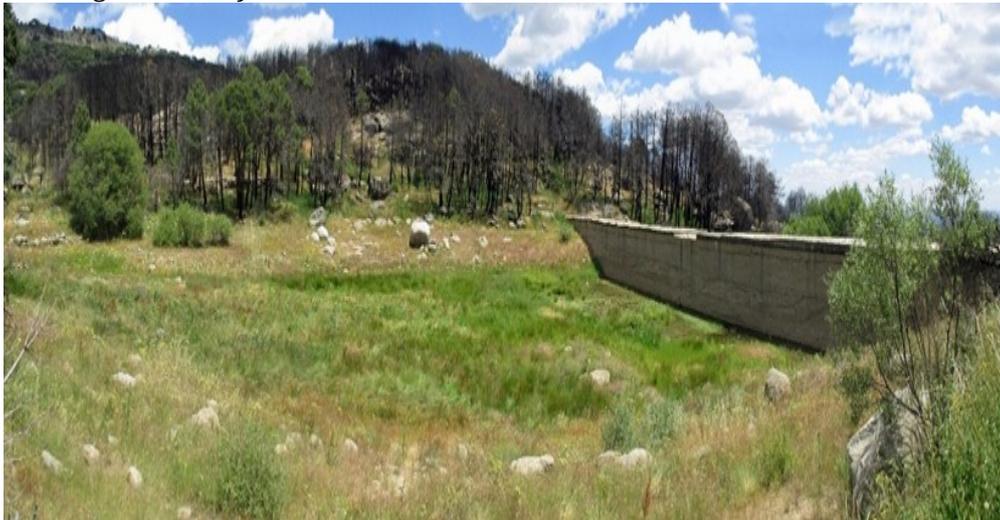
Figura 8. Junio 2020 antes del inicio de las obras

En las siguientes imágenes se muestra el estado previo a la demolición (Figura 8) y a evolución posterior del entorno, con fotos tomadas en el mes de junio de cada año (Figuras 9, 10 y 11).
