Reconstrucción de geoformas y hábitats naturales para la restauración ambiental de espacios protegidos en las canteras de Alpedrete

ROMERO DE LARA, A. (1), CANTERO DESMARTINES, J. (1), MARTÍN DUQUE, J.F.(2)

Se describe la restauración ambiental de antiguas canteras de granito del municipio de Alpedrete (Madrid), ejecutada por la Comunidad de Madrid durante los años 2023 y 2024 con financiación del Plan de Recuperación, Transformación y Resiliencia. Esta restauración se inició con una reconstrucción geomorfológica, replicando los paisajes graníticos del entorno. Para ello se realizó un diseño geomorfológico particularizado de 22 canteras y más de nueve hectáreas de superficie, utilizando las técnicas más avanzadas. También se efectuó una recuperación edáfica, aprovechando los acopios de los suelos naturales que habían sido retirados en su día, para lograr una colonización natural de los terrenos, y se han realizado siembras de especies pascícolas y plantaciones de árboles y arbustos con fines diversos. Se han adecuado antiguas chozas de mampostería en seco, asociadas a la cantería, para su uso por murciélagos, combinando así la protección del patrimonio cultural y de la fauna. Asi

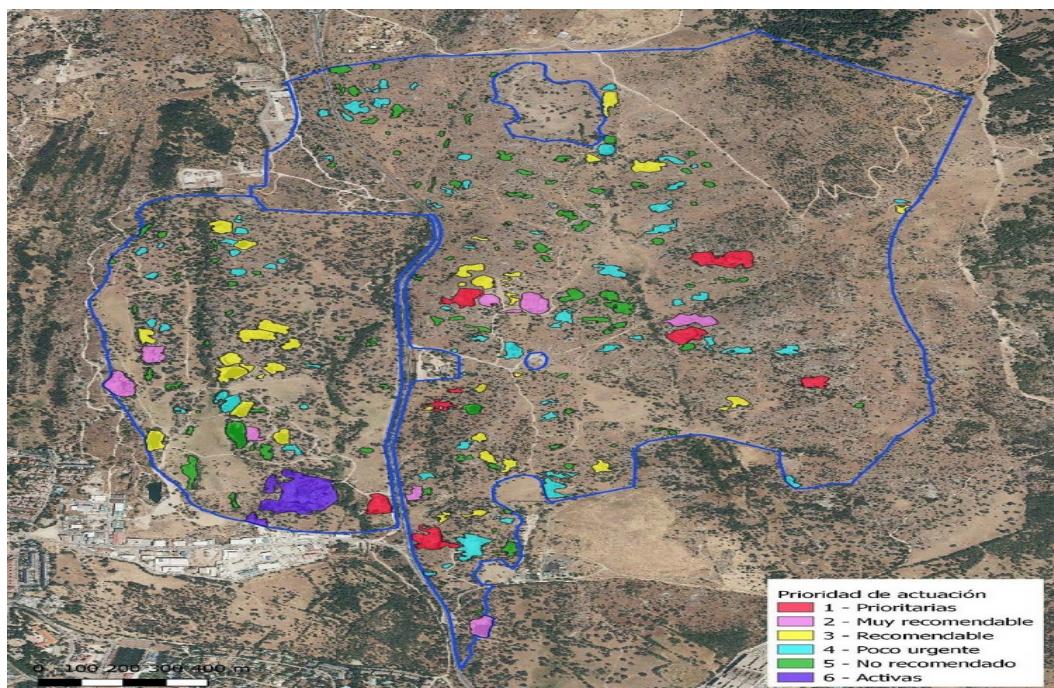
Figura 1. Inventario de canteras con prioridades de actuación extractado del proyecto de ordenación

A partir del inventario, se definió la prioridad de actuación, según criterios técnicos y científicos: grado de naturalización, valor ecológico, impacto visual o potencial uso público (Figura 1).

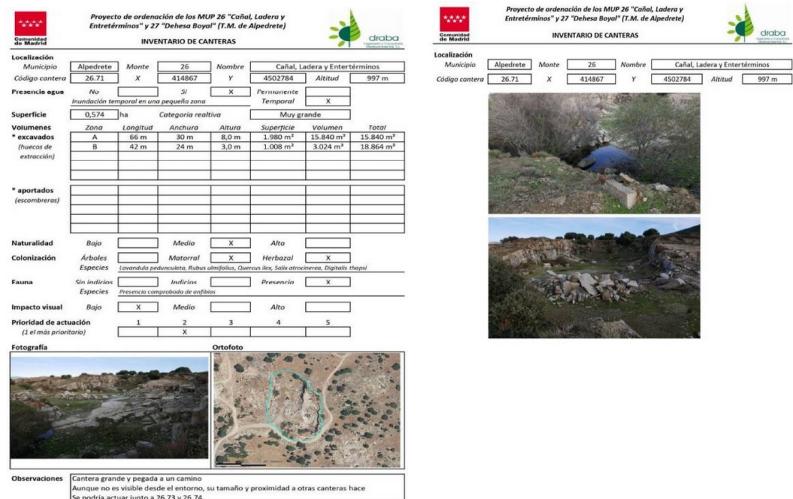
Figura 2. Ficha descriptiva de la cantera 26.71 incluida en el Inventario de canteras del proyecto de ordenación El número de canteras existentes es ingente, y los fondos para acometer su restauración, limitados, por lo que la primera decisión a tomar fue decidir dónde se actuaría. El inventario ha servido de base para esta toma de decisiones, buscando las canteras más interesantes de cara a su restauración, pero tratando de abarcar diferentes tipologías. 2. Restauración geomorfológica La restauración geomorfológica es el proceso de diseñar y reconstruir geoformas, sustratos y paisajes que repliquen la morfología y la dinámica de sus equivalentes naturales, allí donde el terreno ha sido gravemente transformado y degradado por actividades humanas que mueven tierras, con el objetivo de maximizar su estabilidad e integración visual y ecológica (MARTÍN DUQUE, 2024). En las canteras de Alpedrete, restituir el paisaje anterior a la explotación era imposible, puesto que de ellas se extrajo un volumen muy importante de roca, cuya reposición resultaba inviable, al tiempo que se habían cambiado las condiciones físicas del terreno. Acometer un remodelado geomorfológico era la mejor opción desde un punto de vista de la renaturalización, puesto que la disposición de escombreras y excavaciones que había dejado como legado la histórica actividad extractiva se manifestaba caótica y artificial, totalmente alejada de las configuraciones

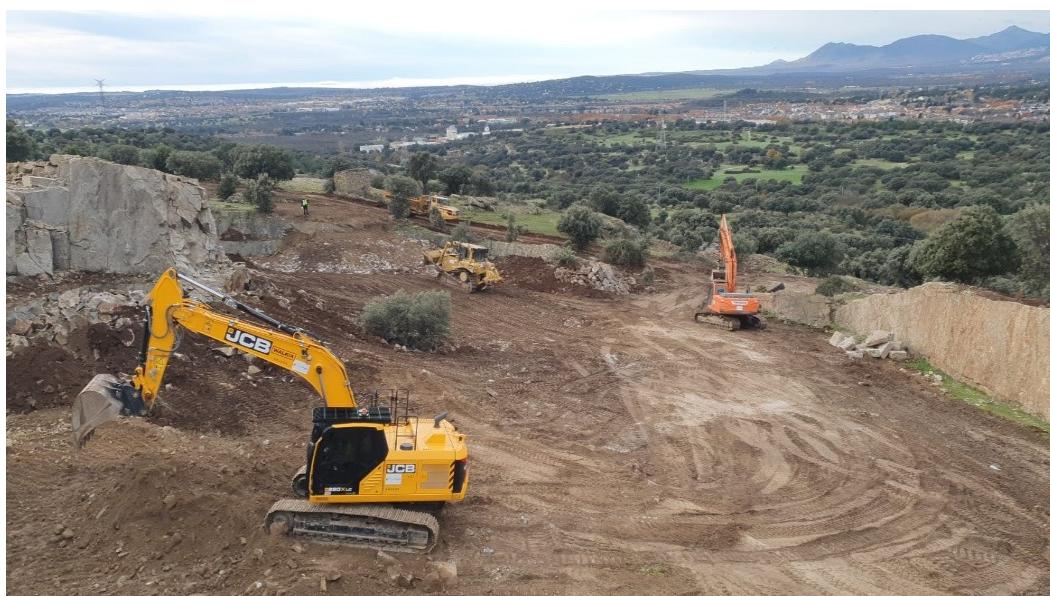
Figura 3. Maquinaria trabajando en la restauración de las canteras de granito de Alpedrete: buldócer D6, dos retroexcavadoras y camión articulado

Antes del inicio de las obras, se formó específicamente a los trabajadores y maquinistas acerca de los métodos de reconstrucción geomorfológica, diferentes a los habituales en ingeniería del terreno. Con posterioridad, se realizó el replanteo topográfico de las configuraciones proyectadas para las antiguas escombreras —diseños en formato CAD de nuevos paisajes, con morfología de pequeñas cuencas hidrográficas—. En el caso de los frentes rocosos, no se realizaron diseños por ordenador, pero se establecieron unas directrices precisas para los maquinistas, de modo que aprendieran a identificar las redes de fracturación del macizo rocoso y las configuraciones tridimensionales que debían conseguir a partir de las mismas, ‘esculpiendo’ cortados ‘naturales’ y construyendo canchales naturalizados con los bloques desmontados. Durante la ejecución de la obra se contó con la siguiente maquinaria: dos buldóceres (D6 y D4, usados en distintas fases), dos retroexcavadoras y un camión articulado (Figura 3).

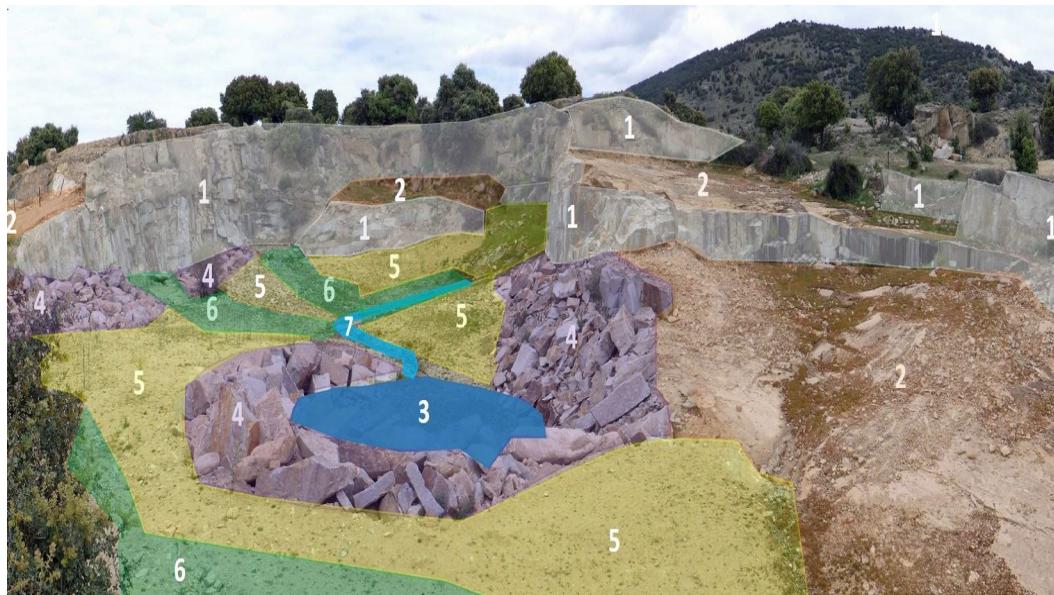
Figura 4. Representación de geoformas reconstruidas en la restauración de la cantera 26.71. 1 – cortados rocosos; 2 – lanchares; 3 - zonas encharcadas; 4 - canchales; 5 - pequeñas lomas; 6 - pequeñas vaguadas; 7 - cauces. El elemento 8, bolos graníticos, queda fuera de la imagen (véase tabla 1 para terminología)

La figura 4 muestra un espacio donde es posible identificar siete de los ocho hábitats reconstruidos.

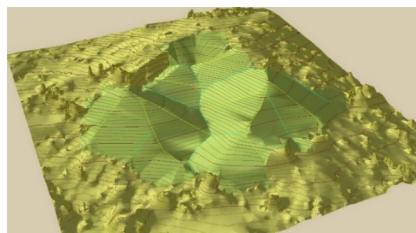
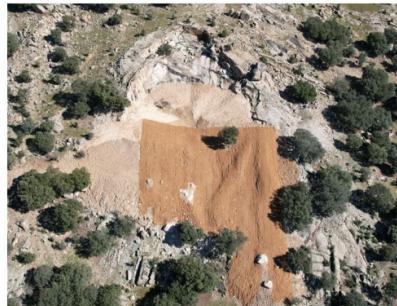
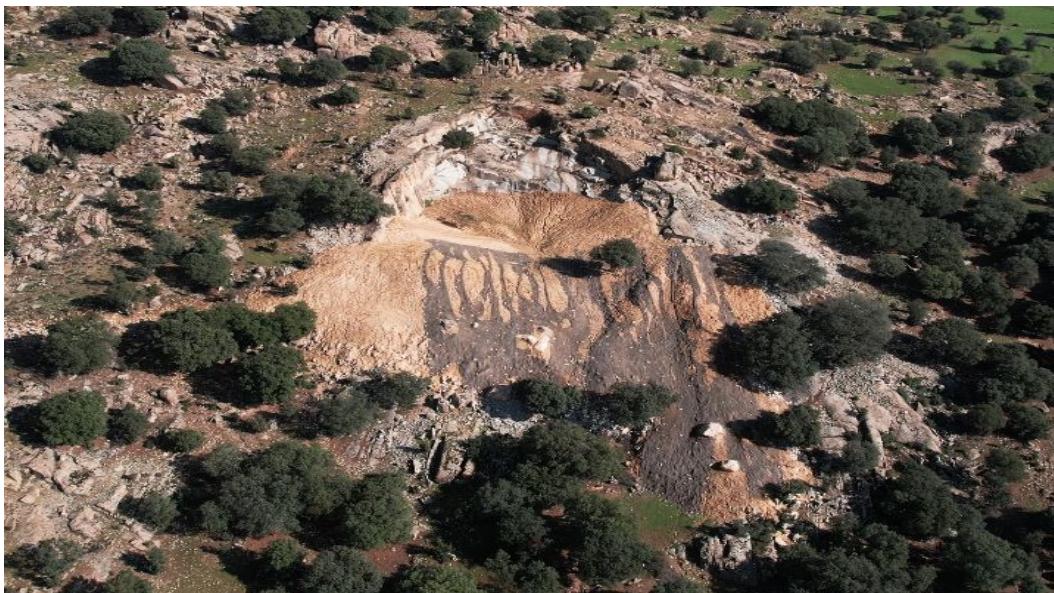
Figura 5. Arriba, izqda.: cantera antes de su restauración. Arriba, dcha.: diseño por ordenador (CAD) del paisaje de restauración. Abajo: resultado tras la restauración (en marrón, una red orgánica)

En las imágenes de la figura 5 se muestra el resultado de la restauración geomorfológica de una cantera, tanto el punto de partida (imagen en 3D), como el diseño con *GeoFluv-Natural Regrade*, y el resultado final de las obras.

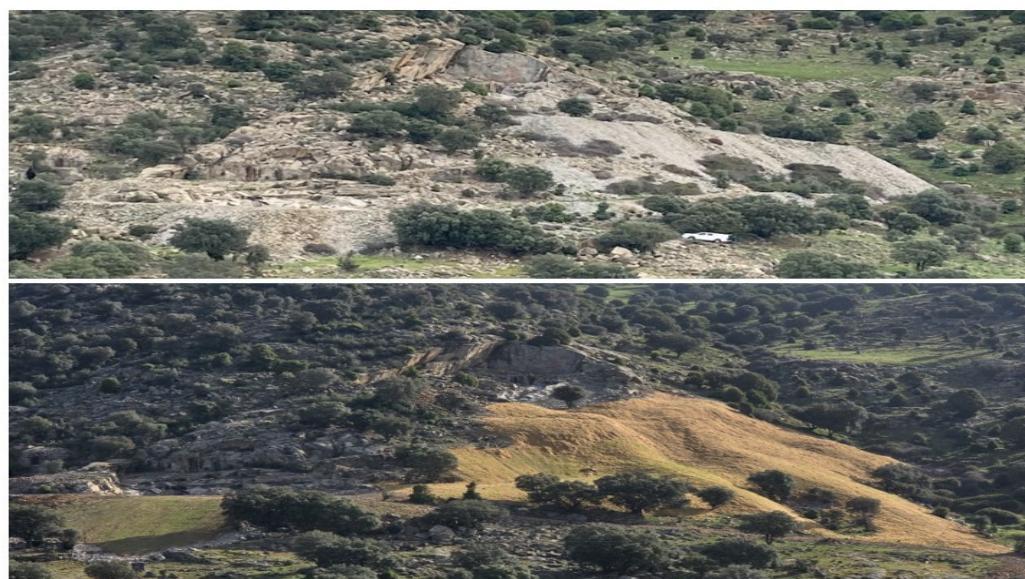
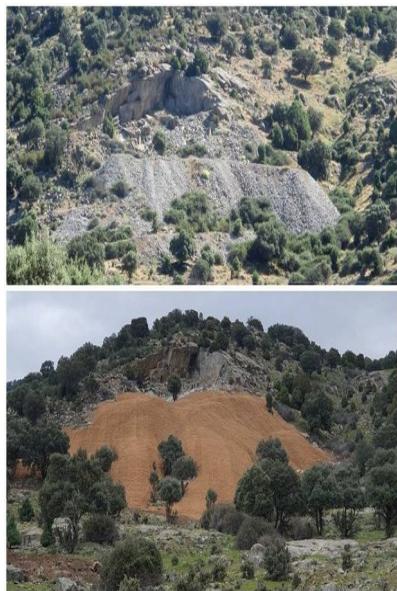
Figura 6. Arriba: cantera con anterioridad a la restauración. Abajo: aspecto tras el remodelado topográfico, extendido de suelos y revegetación

En las imágenes de la figura 6 se muestran dos perspectivas distintas de la misma cantera, antes y después de la restauración.

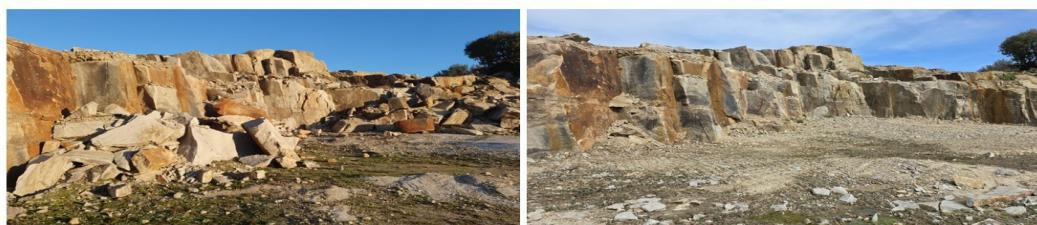
Figura 7. Izquierda: aspecto de un antiguo frente de explotación en su estado de abandono. Derecha: aspecto del mismo frente tras haber sido remodelado con una aproximación geomorfológica

En las imágenes de la figura 7 se muestra un cortado rocoso antes y después de su naturalización mediante el método *Talus ROYAL®*.

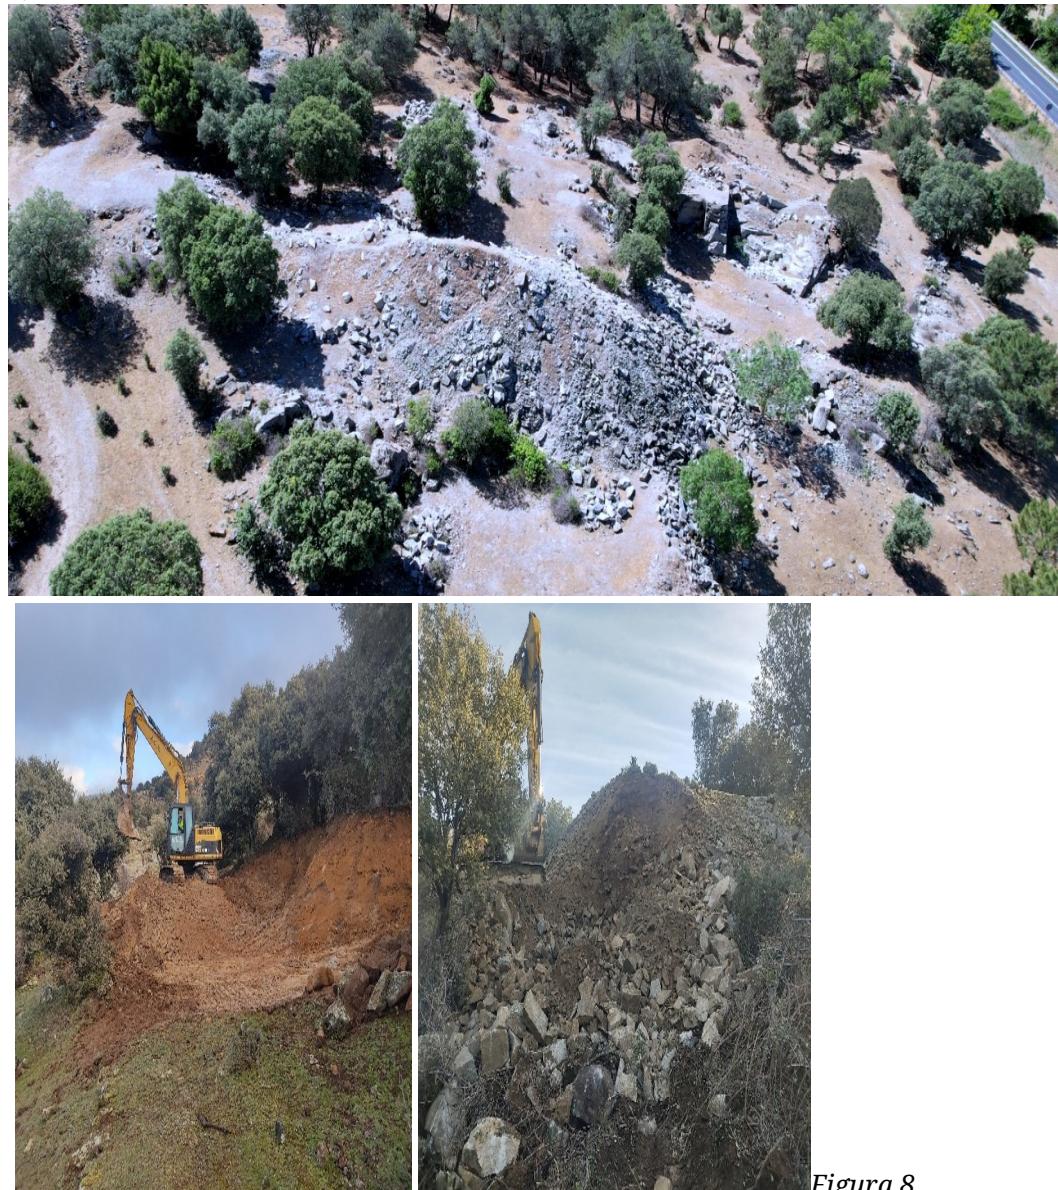
Figura 8.

Acopios de tierra recuperada procedente de desechos de la explotación de canteras

de la meteorización del granito), dando lugar a escombreras. Esa mezcla de arenas y antiguos suelos, de nulo valor minero, constituye en cambio un magnífico sustrato, que sirve de punto de partida para la colonización vegetal, y para el desarrollo de futuros suelos, similares a los que existieron en estas zonas en el pasado. Por ese motivo, fueron identificados, recuperados y extendidos sobre superficies de estériles de arenas y bloques de roca. Con ello se ha evitado la huella ecológica que hubiera tenido la importación de materiales exteriores para la creación de tecnosuelos. Además, se aprovecha el banco de semillas y propágulos vegetales de especies nativas existente en estos suelos (Figura 8).

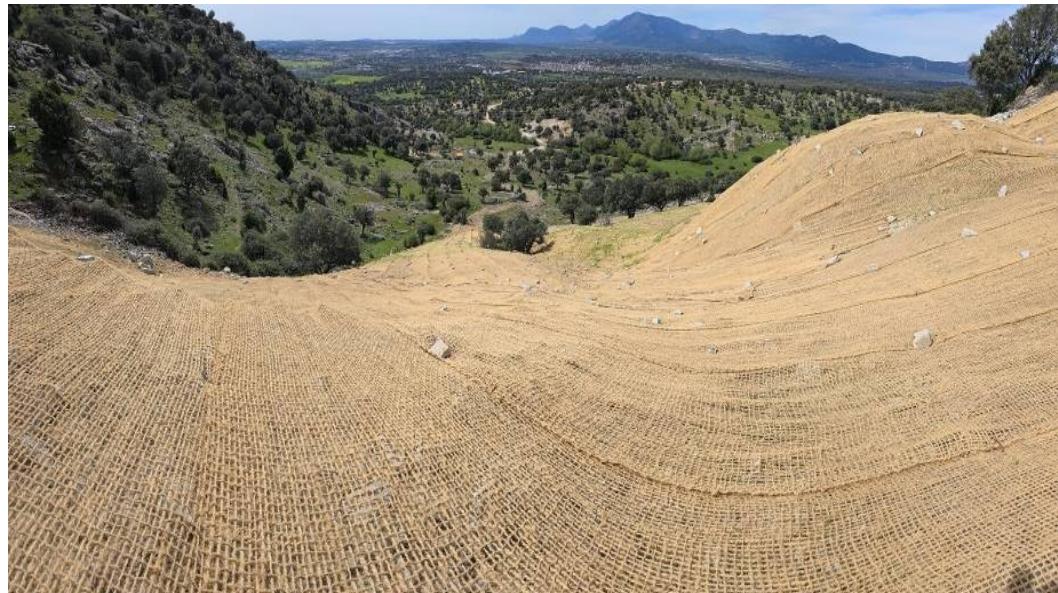
Figura 9. Red de fibra de coco instalada en cantera restaurada Así, desde el primer momento, la naturaleza ha seguido su curso. Los movimientos de tierras han traído y llevado el banco de semillas que albergaban, las cuales han germinado en el lugar que les ha tocado en suerte, que no siempre es el idóneo. Es decir, las diferentes especies solo son capaces de medrar en los puntos donde se dan sus requerimientos ecológicos. Así, en los nuevos micropaisajes, las especies de sitios de humedad permanente ocupan su nicho, como las de humedad estacional el suyo o como las anuales más frugales los puntos más expuestos a la insolación y desprovistos prácticamente de suelo. Con el cambio del año meteorológico se ha puesto de manifiesto una primera reordenación de las especies, que van ciñéndose a sus hábitats, así como una densificación de la cubierta herbácea y un aumento de la presencia de especies vivaces. En este sentido, en la

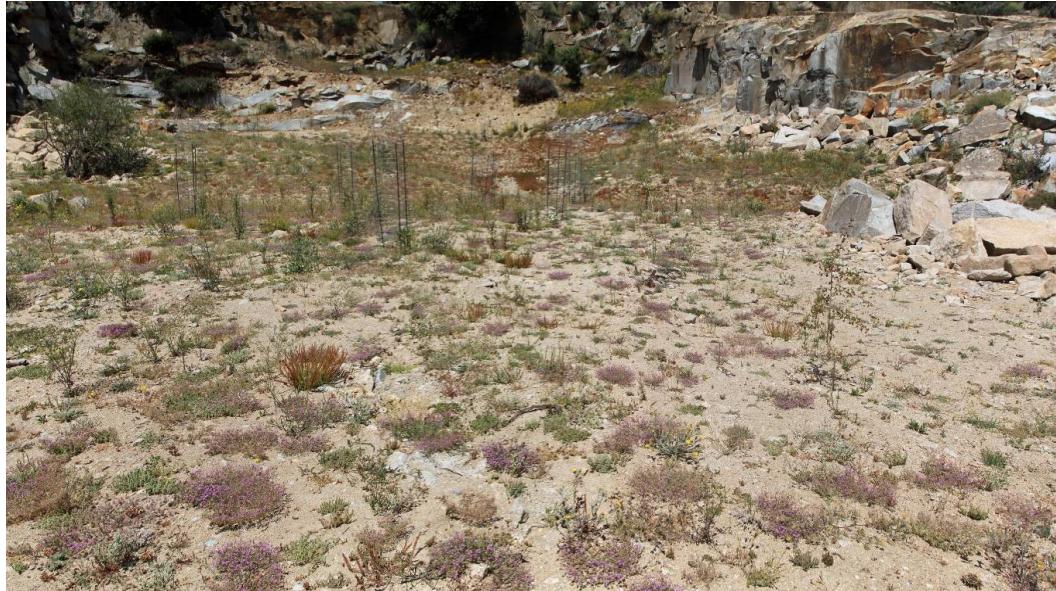
Figura 10. Detalle de regenerado natural inmediato en cantera restaurada

cantera 26.71 antes citada, con una superficie de alrededor de 5740 m², la cual fue cerrada al ganado a fin de poder estudiar su colonización vegetal, en un corto periodo de prospección (aproximadamente, dos meses) se han identificado cerca de 100 especies diferentes (entre ellas, dos exóticas). Esto demuestra el éxito de esta estrategia, y el enorme potencial de colonización de la vegetación natural, en el momento en que existen condiciones geomorfológicas y edáficas apropiadas para su desarrollo (Figuras 10 y 11).

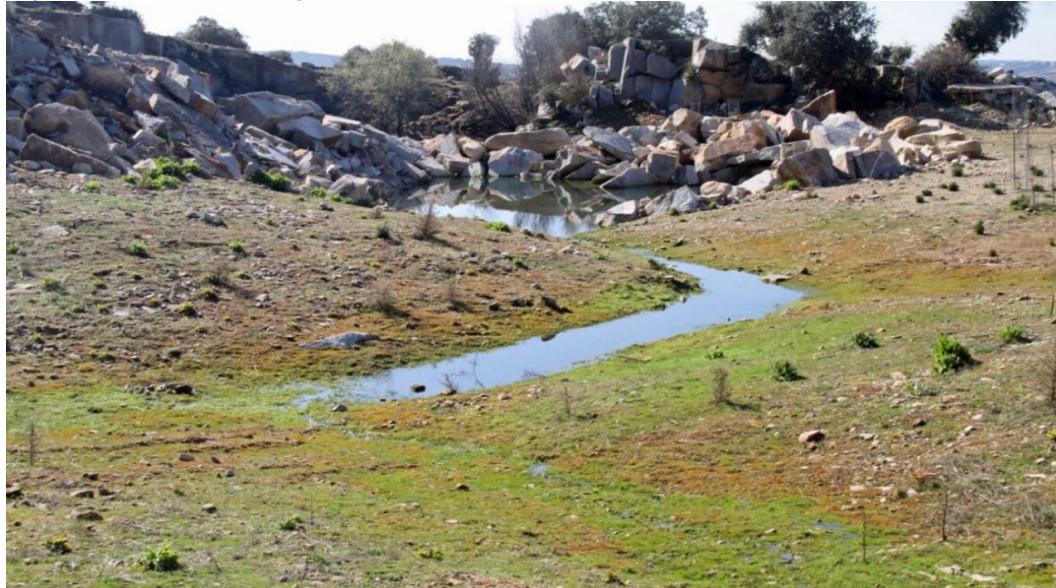
Figura 11. Detalle de regenerado natural un año después de la finalización de las obras en la misma cantera restaurada de la imagen anterior
 Adicionalmente, se han realizado algunas otras actuaciones de implantación vegetal más localizadas. En zonas favorables se ha realizado un estaquillado de salgueras (*Salix salvifolia* y *S. atrocinerea*) del entorno inmediato y una siembra otoñal de bellotas de encina (*Quercus rotundifolia*), que han germinado satisfactoriamente. Es preciso un seguimiento continuado en el tiempo, para determinar su supervivencia y desarrollo. También se han plantado zarzamoras (*Rubus ulmifolius*)

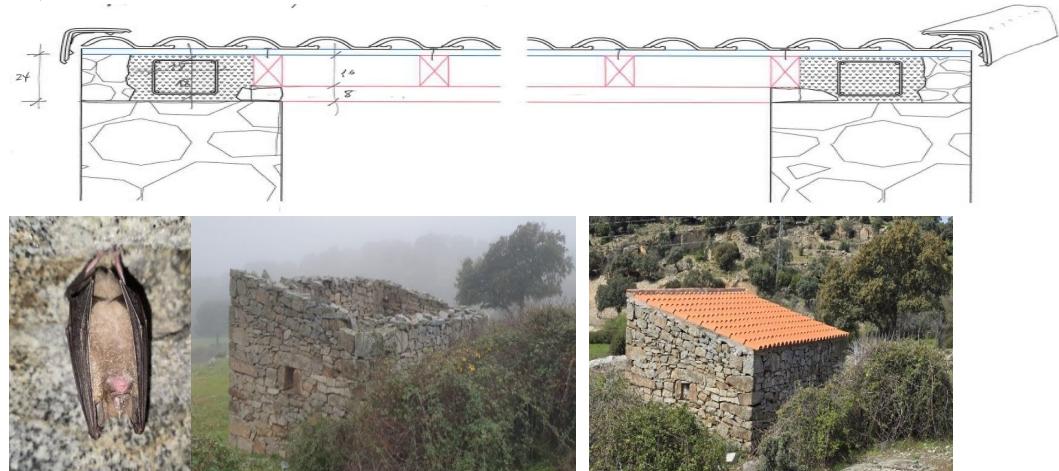
Figura 12. Arriba, izqda.: detalle del diseño para la recuperación de la cubierta de una choza. Arriba, dcha.: murciélagos grande de hendidura (*Rhinolophus ferrumequinum*) en el interior de una cueva en una cantera cercana. Abajo, aspecto de la edificación antes y después de su rehabilitación. En algunas canteras excavadas bajo el nivel del terreno, bien el afloramiento del agua del freático, bien la acumulación del agua procedente de las precipitaciones, dan lugar a encharcamientos que,

4. Actuaciones de mejora de la fauna Como resultado de la restauración ambiental se han recuperado nueve hectáreas de terreno degradado que pueden ser aprovechadas por el ganado doméstico y la fauna silvestre. También se han ejecutado vivares para conejos. Además, se han construido canchales dentro de los micropaisajes creados durante la restauración, que sirven como majanos para el refugio de los conejos y la variada microfauna del lugar. En el proyecto de ordenación se incluyó un inventario de edificaciones presentes en los montes, incorporando antiguas chozas o casetas de mampostería en seco asociadas a la explotación de las canteras. Estas chozas suponen un elemento patrimonial singular, que merece ser protegido y recuperado. Pero, además, son instalaciones potencialmente idóneas para el refugio de diversas especies de murciélagos presentes en la comarca. Téngase en cuenta que en el mismo MUP 26 existe una cueva artificial de apreciables dimensiones ocupada por murciélagos. En una actuación paralela, esta cueva se ha limpiado y cerrado al paso con una puerta diseñada para permitir el acceso de estos mamíferos. Es de esperar que la ausencia de molestias para sus poblaciones incremente su número y lleguen a ocupar las casetas rehabilitadas. Por ello, esta actuación compagina ambos objetivos, consolidando las edificaciones y adaptándolas como zonas de refugio de murciélagos, por otra parte, garantes de un mejor estado sanitario del arbolado presente (Figura 12).

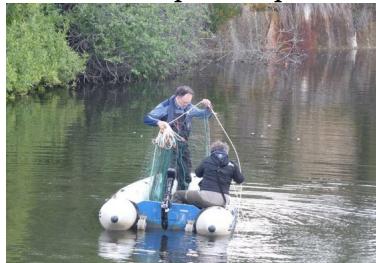
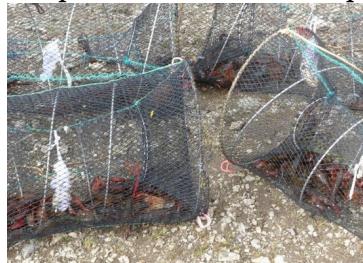
Figura 18.

Izquierda: colocación de redes desde embarcación. Derecha: butrones de doble entrada con cangrejo rojo americano

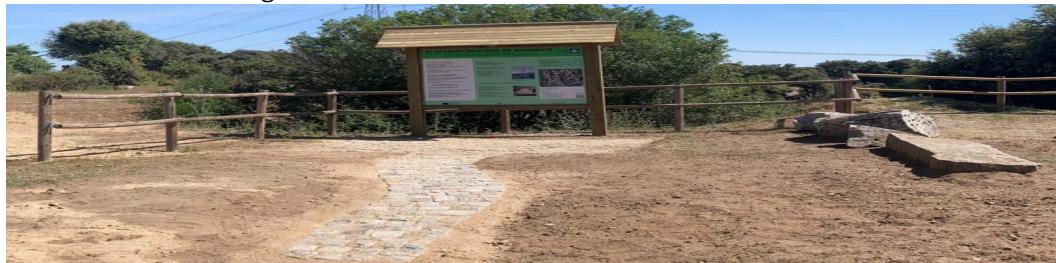
Figura 19. Parada 2 de la senda con panel informativo y elementos parcialmente canterados recuperados durante la ejecución de las obras
