**9º CONGRESO FORESTAL ESPAÑOL**

**9CFE-1821**

## ACTUACIONES DE PERMEABILIZACION DE BARRERAS PARA RECUPERAR EL TRANSITO DE LA ICTIOFAUNA EN RÍOS DE LA CUENCA DEL RÍO ALAGÓN Y ERJAS. PROYECTO LIFE ALNUS TAEJO

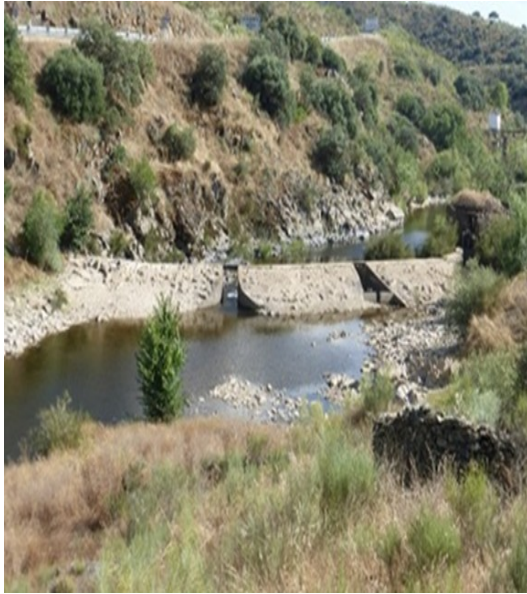
Atributo	Descripción
Barrera	1º Barrera
Río	Río Erjas
Código	BP 08 1
Tipo	Azud
Coordenadas (Utm)	X: 672661,193000 Y: 4409328,898540
Ubicación	Frontera de España y Portugal
Medidas	Altura: 2,5 m Ancho del muro: 5 m Longitud: 50m
Tipo de actuación	Demolición total

*Figura 1. Barrera nº1 situada en el río Erjas. Fuente: Elaboración propia.*

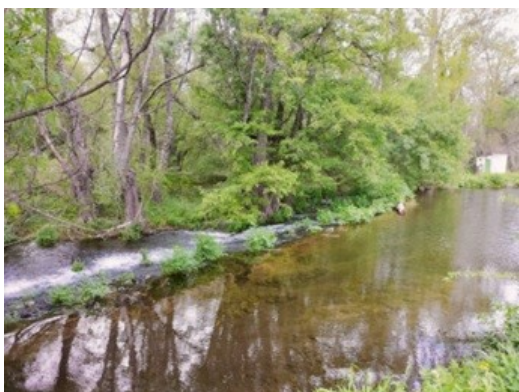
Atributo	Descripción
Barrera	3ª Barrera
Río	Garganta Bohonal (Afluente del río Jerte)
Código	BP 021
Tipo	Azud
Coordenadas (Utm)	X: 763421,100283 Y: 4446837,661290
Ubicación	España (Cáceres)
Medidas	Altura: 1m Longitud: 45-50m
Tipo de actuación	Demolición total

*Figura 3. Barrera nº3 situada en la garganta Bohonal (Afluente del río Jerte). Fuente: Elaboración propia*

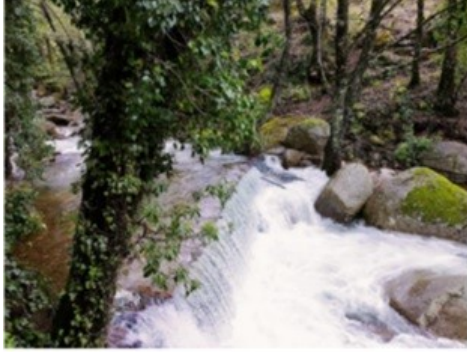
Atributo	Descripción
Barrera	4ª Barrera
Río	Garganta Los Papúos (Afluente del río Jerte)
Código	BP 0501
Tipo	Azud
Coordenadas (Utm)	X: 76641,185972 Y: 4458128,352560
Ubicación	España (Cáceres)
Medidas	Altura: 1.3m Longitud: 12-14m Espesor del muro: 0.4m
Tipo de actuación	Paso naturalizado consistente en crear una canalización por medio de piedras enclavadas en el fondo aprovechando una rotura del azud

*Figura 4. Barrera nº4 situada en la garganta Los Papúos ((Afluente del río Jerte).  
Fuente: Elaboración propia.*

- Cuatro de estas barreras están en la provincia de Cáceres, dos de las cuales son fronterizas con Portugal. De estas cuatro, tres de ellas se demolerán en su totalidad y en la cuarta se construirá un paso rústico naturalizado consistente en realizar una canalización por medio del anclaje de piedras.

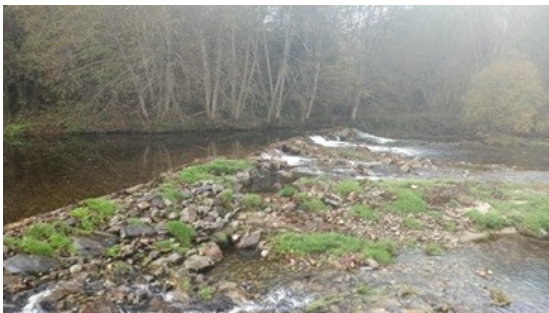
Atributo	Descripción
Barrera	5º Barrera
Río	Cuerpo de hombre
Código	BB 071
Tipo	Azud
Coordenadas (Utm)	X: 763487,101742 Y: 4470911,256420
Ubicación	España (Salamanca)
Medidas	Altura: 1.2m Longitud: 48m
Tipo de actuación	Paso naturalizado de rampa con incorporación de piedras

*Figura 5. Barrera nº5 Azud de Montemayor Río Cuerpo de Hombre Fuente:  
Elaboración propia.*

- La quinta barrera ubicada en la provincia de Salamanca se permeabilizará con una rampa con incorporación de piedras.
